**ANEXO I:
INFORME TÉCNICO SOBRE EL MATERIAL
UTILIZADO EN EL DESARROLLO DEL
PROYECTO IDEA - ESPAÑA**

**MINISTERIO DE AGRICULTURA, PESCA
Y ALIMENTACIÓN**

PROYECTO IDEA - ESPAÑA (1.998-2.001)

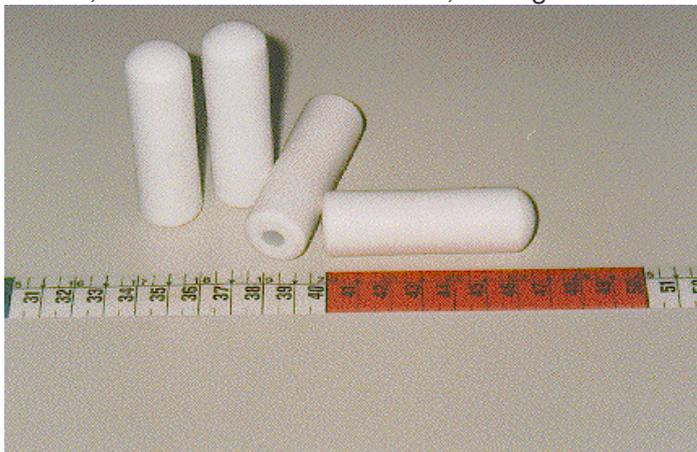
Rumitag Bolus.

Una vez distribuidas por la empresa Gesimpex Comercial, S.L. más de 282.000 unidades del bolo cerámico modelo “RUMITAG” y más de 2.800 unidades del bolo cerámico modelo “Innoceramics Bolus HDX” por la empresa AZASA (Instrumental Quirúrgico y Material Ganadero, S.A.), se han detectado y documentado tres defectos físicos, todos en bolos RUMITAG, entregado uno de ellos a la Asociación Nacional de Criadores de Ganado Ovino Selecto de Raza Churra (ANCHE), otro a la Asociación de Criadores de Ganado Caprino de la Raza del Guadarrama ACGCRG), y el otro a la Asociación de Criadores de Ganado Caprino de Cataluña (ARCC). Una caja de 100 unidades de bolos RUMITAG con defectos en el sellado de silicona, entregada a la asociación Carne Aragón, S.C.L.

En el caso de la caja de bolos defectuosos, y a pesar de que todos ellos se podían leer sin problemas, siguiendo las indicaciones de la Guía de Procedimientos del proyecto, se decidió no aplicarlos.

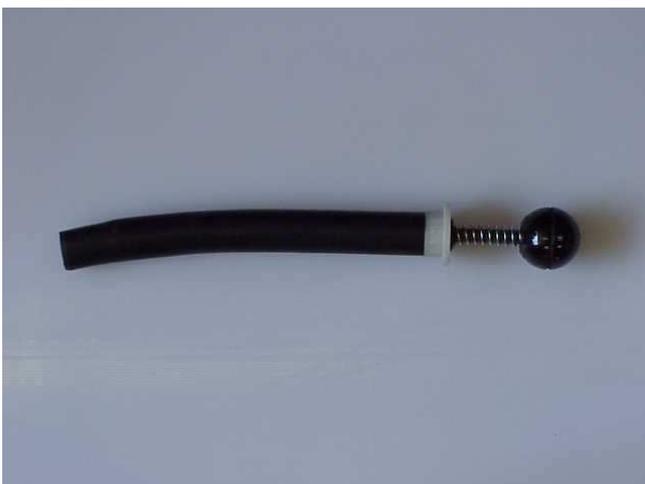
1. Aplicador plástico con empuje de bola:

Estos aplicadores usados al comienzo del proyecto e indicados para cabras y ovejas jóvenes, se dejaron de utilizar por la escasa resistencia del plástico, lo que provocaba la rotura tanto del tubo como de las boquillas después de un número elevado de usos.

Adicionalmente, el sistema de empuje de bola lo hacía poco ergonómico para la mano del operario y, por tanto, poco adecuado para un elevado número de aplicaciones.

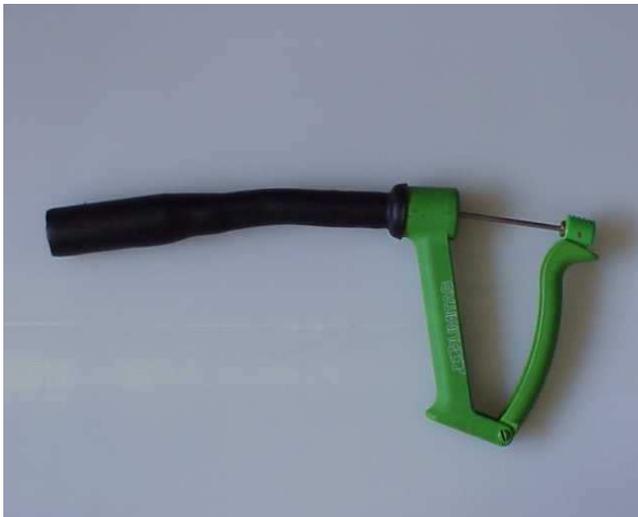
2. Pistola metálica de boquilla larga y con cobertura de plástico termoretráctil:

En este tipo de aplicador se han detectado tres tipos de problemas:

- La cobertura de plástico termoretráctil se astilla con facilidad y puede provocar daños en la boca de los animales.
 - Frecuentemente, durante su uso, se dobla el pistón del émbolo de empuje, debido a la escasa rigidez del material utilizado y al largo recorrido que debe realizar.
- La punta del aplicador es demasiado afilada, siendo necesaria su

modificación, para evitar daños en una aplicación poco cuidadosa.

Como comentario adicional diremos que el equipo de identificación de la Agrupación de Mejora y Fomento de la Cría del ganado ovino y caprino de la Anoia consideran que la boquilla es demasiado ancha.

Este aplicador, por su diseño, es adecuado para ovinos adultos y terneros destetados. No obstante, su uso requeriría eliminar el recubrimiento plástico y mejorar el diseño de la boquilla.

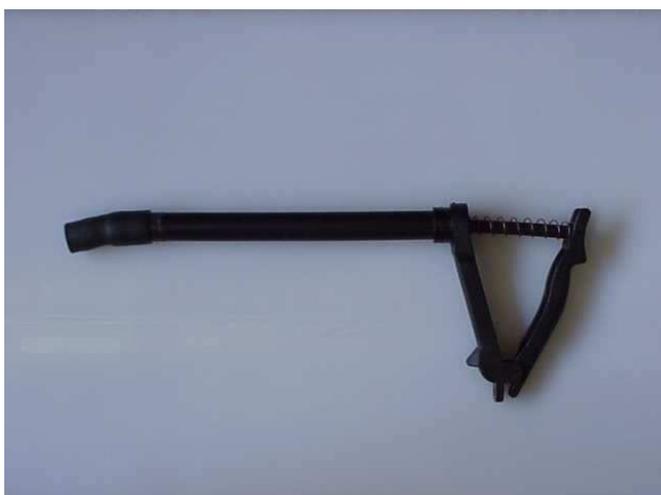
3. Pistola totalmente plástica:

Se trata de un aplicador demasiado grande para ganado ovino y caprino joven y demasiado corto y débil para ganado vacuno en extensivo. Resulta idónea para la aplicación a terneros lactantes y ovinos y caprinos adultos.

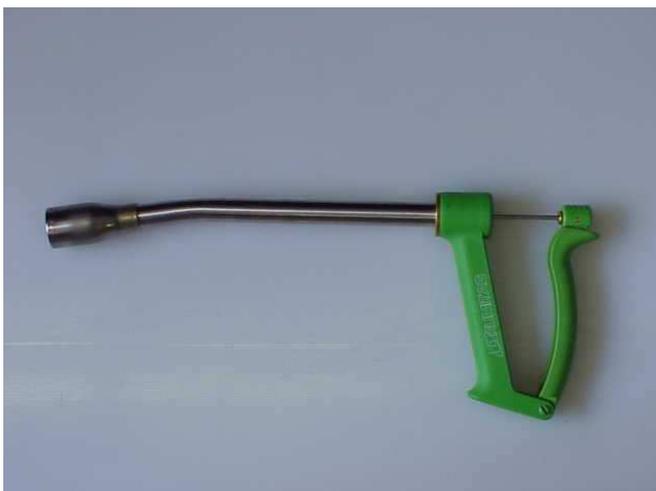
4. Pistola metálica de boquilla corta y sin cobertura plástica:

A modo de comentario diremos que el equipo de identificación de la Agrupación de Mejora y Fomento de la Cría del ganado ovino y caprino de la Anioia consideran que la boquilla es demasiado ancha.

Se recomienda reforzar el eje impulsor en el caso de la pistola para vacuno adulto y revisar el diseño del fleje metálico de la boquilla en todos los casos ya que, con el uso, se aplana e imposibilita la fijación del bolo.

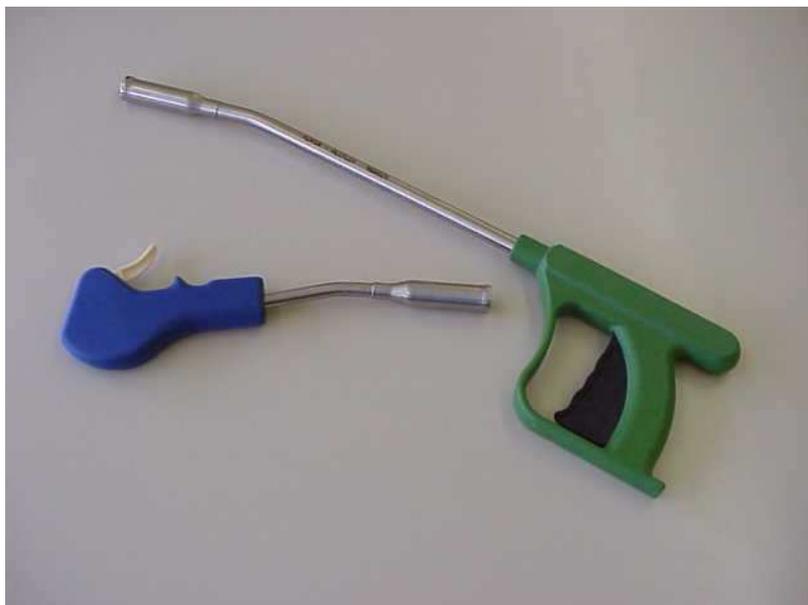
5. Pistola de plástico verde con gatillo disparador (vacuno adulto):

Se trata de un aplicador de gran resistencia, que aporta una elevada protección a la mano del aplicador. No obstante, su uso requeriría el reforzamiento del eje impulsor, ya que tras un uso prolongado pierde fuerza e imposibilita la aplicación del bolo .

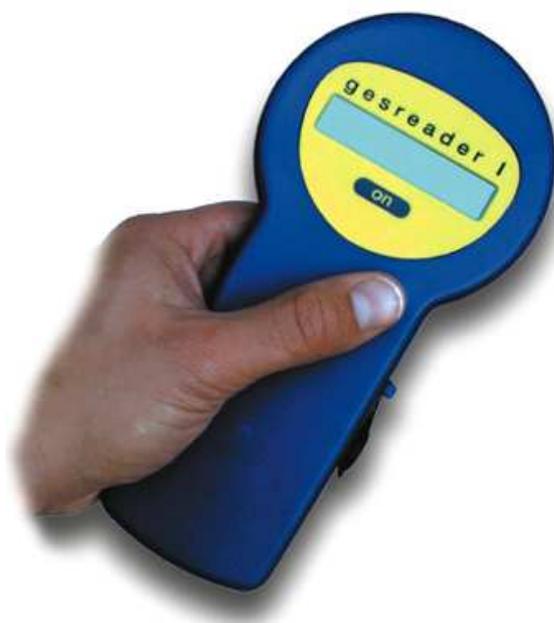
Lector Simple ISO Gesreader I HDX/FDX-B

Los inconvenientes y problemas encontrados, asociados al Lector simple ISO Gesreader I, son los siguientes:

- La duración de la batería recargable es escasa.
- Carece de memoria.
- El código de identificación se mantiene por un tiempo muy corto en pantalla.
- Las conexiones de la antena son endebles.
- Cuando se trabaja con la antena externa conectada, el uso del lector requiere las dos manos.

Adicionalmente diremos que los responsables de la Asociación de Criadores de Ganado Caprino de la Raza del Guadarrama (ACGCRG) han indicado que se producen pérdidas de lecturas cuando existe metal cerca del lector (ejemplo: sala de

ordeño), pero tal efecto era previsible, ya que no se debe olvidar que, en el uso de los sistemas de radiofrecuencia, la proximidad de elementos metálicos, al realizar una lectura, provocará, normalmente, interferencias.

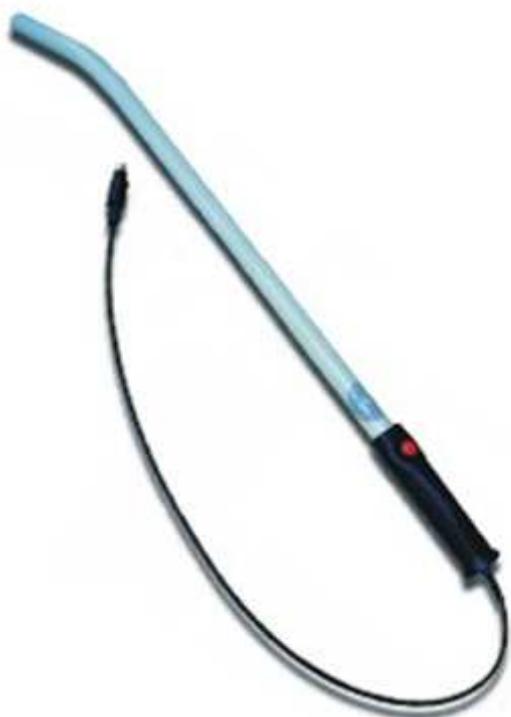
Antena stick para Lector Simple ISO Gesreader I

Dentro del número total de reparaciones ($n=3$) relacionadas con la antena stick, dos de ellas presentaban rotura de pines del conector mini din antena-lector y en la tercera, la antena no daba distancias de lectura correctas, ya que existía una fractura del núcleo de ferrita del interior de la antena.

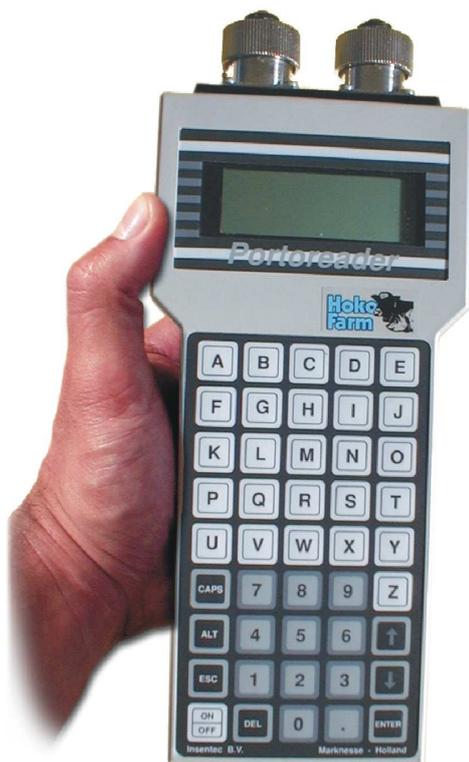
Hokofarm Portoreader (HDX) *Antenas de 20 y 50 centímetros*

Asociados al Lector inteligente Hokofarm Portoreader (HDX), se han encontrado los siguientes inconvenientes y problemas:

- Capacidad de memoria muy limitada.
- Capacidad de batería muy limitada.
- Indicador de carga no representativo del estado de la batería.
- Diseño poco ergonómico para su uso en el campo.
- La conexión antena-lector, al ser rígida, con tendencia a la rotura.
- En algunos casos se han documentado fallos en el volcado de datos (faltan datos y se pierde algún carácter), como consecuencia del bajo nivel de carga. Se está recomendando realizar los volcados con el lector conectado a red o con el máximo nivel de batería posible.

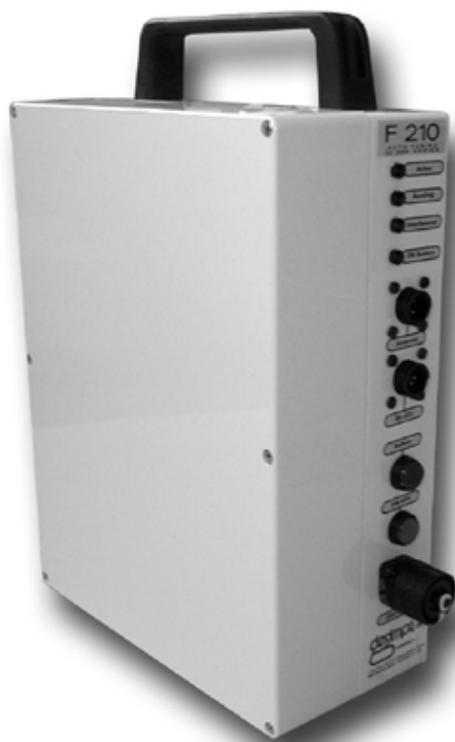
Lector Estático ISO F-210

Los inconvenientes y problemas encontrados, asociados al Lector Estático ISO F-210, son los siguientes:

- Indicador de carga no representativo del estado de la batería.
- De forma ocasional, fallos en el volcado de datos.
- Componentes sueltos en algunas unidades debido a defectos de montaje.
- Capacidad de la batería muy variable.
- Problemas con el fusible de entrada de la alimentación.

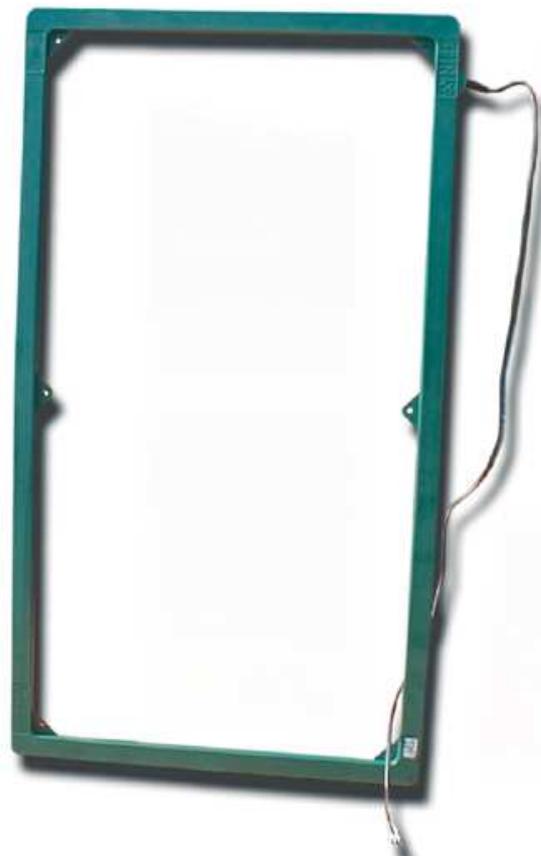
- El cable de conexión de la antena al Lector Estático ISO F-210 es corto.
- La conexión del cable a la antena es fija, lo cual favorece la rotura del cable ante cualquier tirón.
- El cable de conexión de la antena no es reparable, forma parte intrínseca de la antena.
- Se deforma por el calor, lo cual puede disminuir la eficacia de las lecturas si se usa sin soporte.

- En ocho de los casos, se había producido la rotura del cable de conexión en alguno de sus puntos:
 - Conexión antena – cable.
 - Cable propiamente dicho.
 - Conexión cable – lector.
- En un caso, se había producido holgura en la conexión cable – lector. La reparación consistió en el cambio de los pines del conector.

En un único caso se había producido la deformación física de la antena, ya fuera por calor o por un inadecuado almacenaje, y ello había disminuido la eficacia de lectura de la misma. Se procedió al reajuste de la antena a su forma original.

Una posible solución para evitar la rotura del cable que se ha estado estudiando es hacer que la conexión de la antena al cable se realice utilizando un "jack". Técnicamente, resulta muy difícil conseguir este tipo de conexionado, ya que tanto el alargamiento del cable como la instalación del "jack" pueden causar problemas de modificación de impedancia de la antena. Adicionalmente desde un punto de vista práctico, la empresa fabricante considera preferible reforzar las conexiones al cambio por conexiones menos rígidas.
