RECUPERACIÓN DEL RÉGIMEN HIDRÁULICO E HIDROLÓGICO DEL ARROYO DEL PARTIDO EN EL TRAMO ANTERIOR A SU AFLUENCIA EN LA MARISMA DE EL ROCÍO (PARQUE NACIONAL DE DOÑANA)

JUAN ÁNGEL MINTEGUI AGUIRRE¹, JOSÉ CARLOS ROBREDO SÁNCHEZ¹,
CARLOS DE GONZALO ARANO¹ Y PABLO HUELIN RUEDA¹

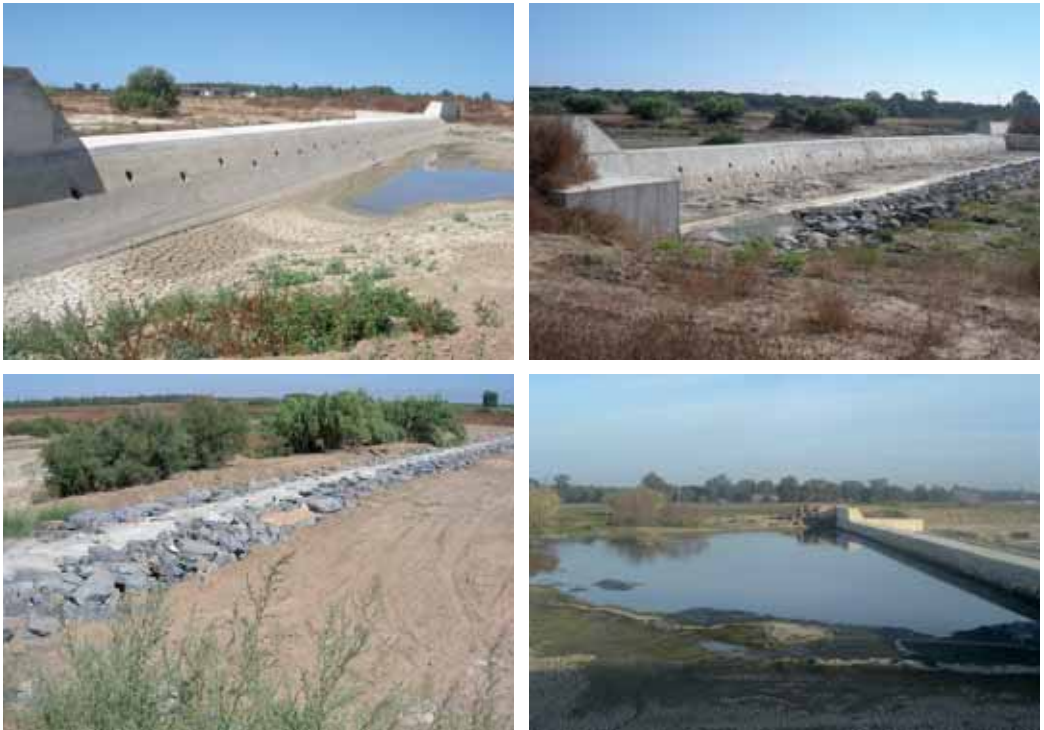
Está constituido por un azud transversal al cauce de 2,6 m de altura sobre el lecho actual del arroyo. Inicialmente sobre él se estableció un vertedero con una base de 70 m de longitud y 2 m de anchura en coronación, situado a una cota media de 16,7 m. El vertedero tiene una altura de 2 m. El paramento del azud estaba atravesado por 31 mechinales circulares de 0,3 m de diámetro, para drenar el volumen embalsado por la obra, dispuestos en dos filas de 15 y uno de fondo (Figura 2, fotografías superiores y Figura 3, alzado del DIQUE 1 en el año 2006).

Agua arriba de la estructura, sobre el margen izquierdo del cauce, se sitúa un vertedero lateral de 140 m de longitud, establecido sobre el propio margen de arena y revestido con escollera y una capa de hormigón ciclópeo, para evitar erosiones en el momento de vertido hacia la llanura de inundación-laminación-sedimentación, situada tras el citado margen. Su cota oscila algo, debido a su longitud y rusticidad, entre los valores 16,60 y 16,77 m. (Figura 2, fotografías inferiores y Figura 4, vista del DIQUE 1 en planta).

Figura 2. DIQUE 1 construido en el arroyo del Partido al inicio de su antiguo cono de sedimentación, que constituye el elemento director del esquema restaurador de la Actuación núm. 3 del Proyecto DOÑANA 2005. Fotografías superiores: vertedero frontal, con el perfil original de 2006, visto desde aguas arriba (izquierda) y desde aguas abajo (derecha). Fotografías inferiores: Vertedero lateral del dique, detalle (izquierda) y panorámica desde aguas arriba (al fondo de la imagen derecha).

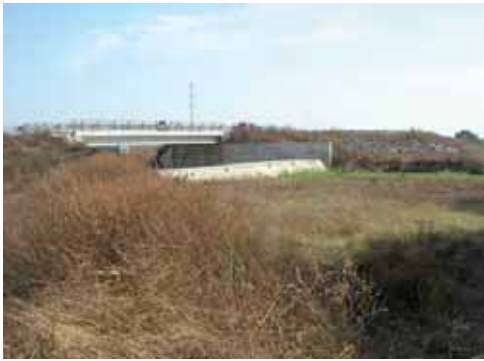
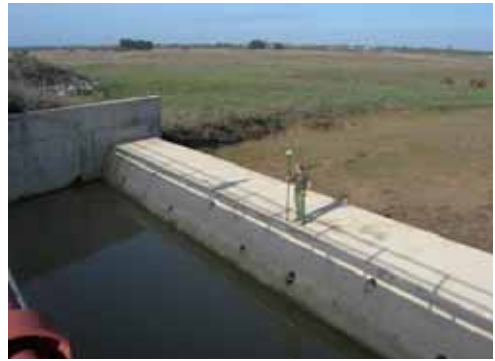
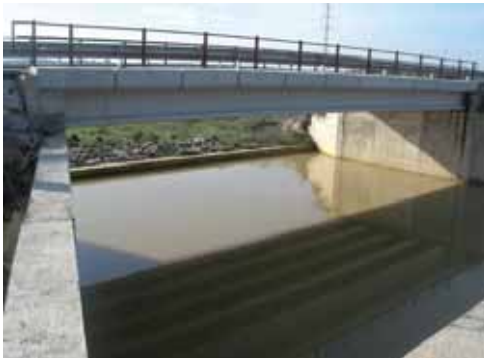
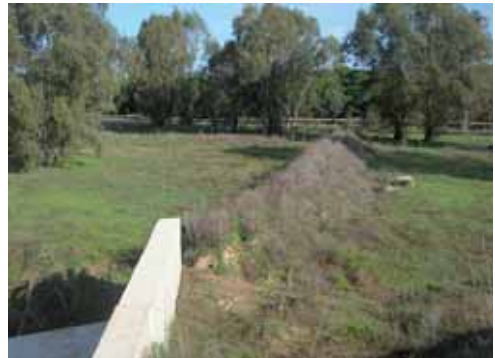
El DIQUE 2 está constituido por un azud transversal al cauce de 1,5 m de altura. Sobre él se ubica un vertedero de 29,5 m de longitud

Figura 5. DIQUE 2. Fotografías superiores: Vistas del dique construido en el arroyo de la Cañada del Pinar, inmediatamente aguas arriba del puente sobre el mismo del camino asfaltado entre El Rocío y Villamanrique. Fotografías inferiores: A la izquierda detalle de los muros laterales de hormigón que conforman el vertedero del dique. A la derecha la prolongación del muro de hormigón por otro de tierra, para encauzar la corriente hacia el mismo y evitar que se pueda desviar hacia el paso de fauna situado por debajo de la carretera.

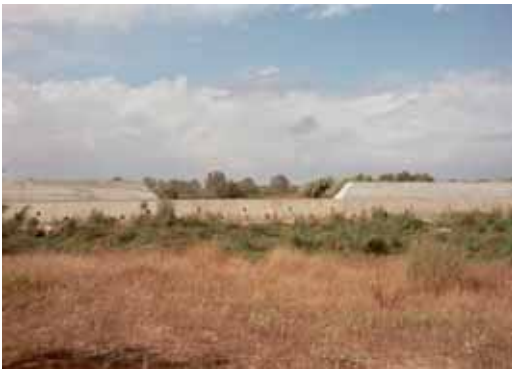
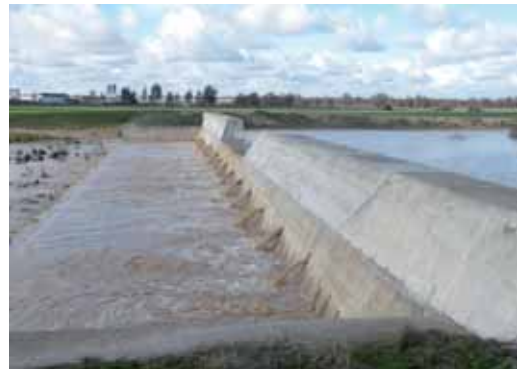
Figura 12. DIQUE 1 tras la rectificación del perfil de su vertedero frontal, operativo en enero de 2009. Fotografía de la izquierda: tal como se encontraba el 6-06-2009. Fotografía de la derecha: operativo a las 13:00 horas del día 2-02-2009, tras la avenida iniciada en la tarde-noche anterior (imagen cedida por C. URDIALES, PND).

dificar el perfil inicial del vertedero frontal (2006), disminuyendo su superficie de desagüe; 2) Tapar con grava los mechinales del dique, para que durante las avenidas se retrasara la descarga a través de ellos. Con estas modificaciones, que estaban operativas en enero de 2009, el nuevo perfil del vertedero frontal del DIQUE 1 se transformó una sección trapezoidal centrado en el lecho del arroyo de 20 m en su base, 24 m en su coronación y manteniendo los 2 m de altura. Las Figuras 12 y 13 muestran la nueva imagen del DIQUE 1.

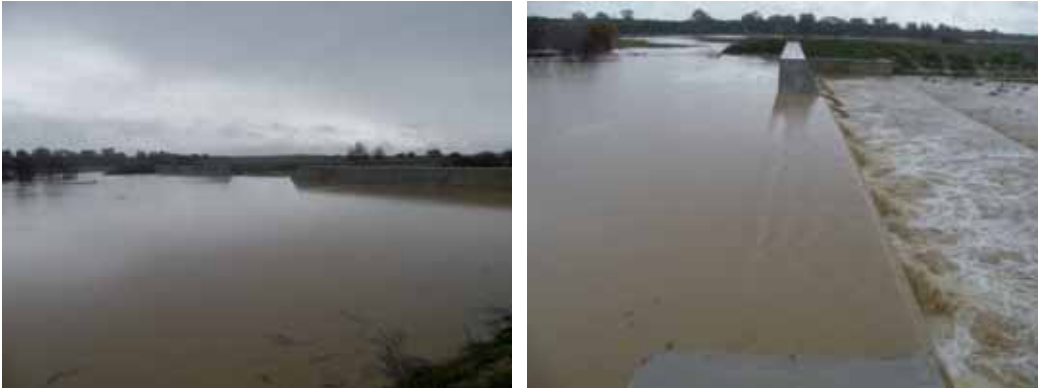
Para la avenida del día 5-02-2009 se dispone de las fotografías de la Figura 16; en las que se muestra el estado de la avenida del arroyo del Partido en el DIQUE 1 a las 13:10 horas locales

Figura 16. Estado de la avenida del arroyo del Partido en el DIQUE 1 a las 13:10 horas locales del día 5-02-2009. Según el hidrograma de avenida la descarga en el arroyo del Partido en ese momento estaría en torno a los $65 \text{ m}^3 \cdot \text{s}^{-1}$. Izquierda: panorámica del sistema de reparto de los caudales entre los vertederos frontal y lateral. Derecha: detalle del paso de la corriente por el vertedero frontal, por el que se estima que están descargando unos $20 \text{ m}^3 \cdot \text{s}^{-1}$ ($15 \text{ m}^3 \cdot \text{s}^{-1}$ por los mechinales y el resto por el umbral del vertedero). Fotografías C. URDIALES, PND.

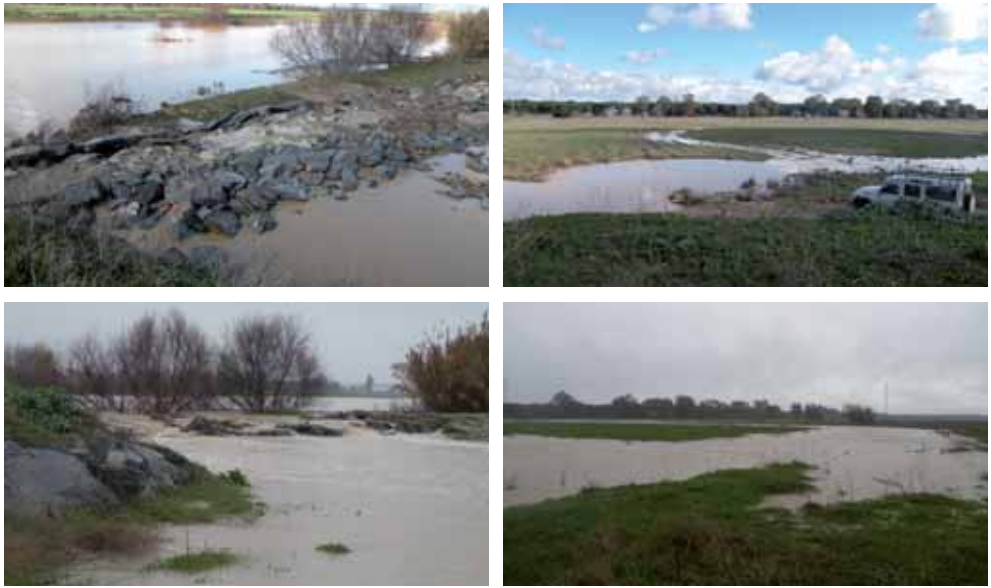
ramaderos existentes en el lugar y que sólo causaron pequeñas erosiones por abrasión al pie del vertedero lateral del DIQUE 1; asimismo aparecieron arenas procedentes de deposición en una pequeña sección de su recorrido. Los resultados del levantamiento topográfico realizado al área en cuestión por nuestro equipo el 6-06-2009 (Figura 18) y las imágenes de las fotografías tomadas por el equipo de C. URDIALES del PND (Figura 19) corroboran dicha hipótesis. Luego la expansión de la corriente, salvo en las áreas directamente alteradas por el encauzamiento de 1981, se comporta como en el pasado; se forma un flujo principal centrado en una pequeña superficie de mayor calado (derramadero o caño, según las circunstancias del lugar) y una expansión lateral del flujo restante a ambos lados de la hendidura central, que circula con menor velocidad y tiende a ocupar la mayor superficie posible. Este efecto permite asumir que es posible el principal objetivo de la Actuación núm. 3; es decir, laminar e incluso descargar de sedimentos los flujos de avenida en las superficies destinadas al efecto.

Figura 19. Situación generada por las avenidas del arroyo del Partido en el vertedero lateral del DIQUE 1 y en el área de inundación-laminación establecida en la Actuación núm. 3. Fotografías superiores: a las 13:40 horas locales del día 2-02-2009. Fotografías inferiores: a las 13:20 horas locales del día 5-02-2009. Imágenes de la izquierda: vertedero lateral del DIQUE 1. Imágenes de la derecha: inundación en el área reservada al efecto, que se adecua a la topografía definida por los antiguos derramaderos existentes en el lugar. (Fotografías C. URDIALES, PND).

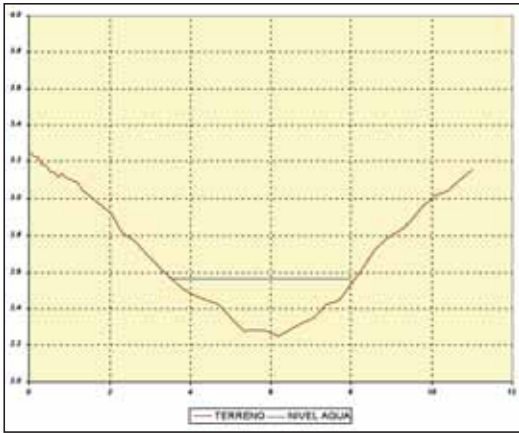
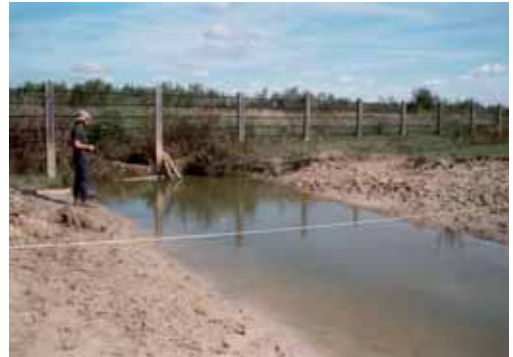
Los trabajos de campo, efectuados en el cono de sedimentación del arroyo del Partido entre julio y octubre de 2008, mostraron que para un caudal del orden de $0,3 \text{ m}^3\cdot\text{s}^{-1}$ en tramo final del caño del Partido (Figuras 20 y 22) su cono de sedimentación no presentaba crecimiento aparente. Para caudales superiores hasta los $4,06 \text{ m}^3\cdot\text{s}^{-1}$ (Tabla 4) la emisión de sedimentos a la marisma se puede mantener en valores moderados, pues la avenida sigue concentrada en el caño, por lo que en la práctica el transporte casi se reduce a los sedimentos en suspensión.

Figura 20. Sección de aforo en el arroyo del Partido, transformado en caño, en el tramo anterior a su afluencia en la zona inundada de la marisma de El Rocío, el 17-10-2008. Izquierda: Gráfico de la sección. Derecha: Fotografía de la sección. La valla que aparece en la misma es el linde del Parque Nacional de Doñana en dicho paraje.

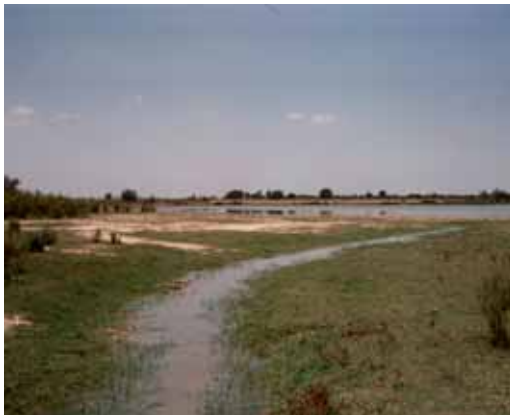
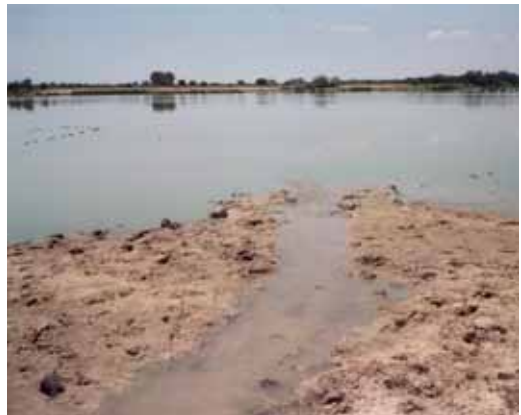
Figura 22. Desembocadura del arroyo del Partido, convertido en caño, en la marisma de El Rocío en julio de 2008

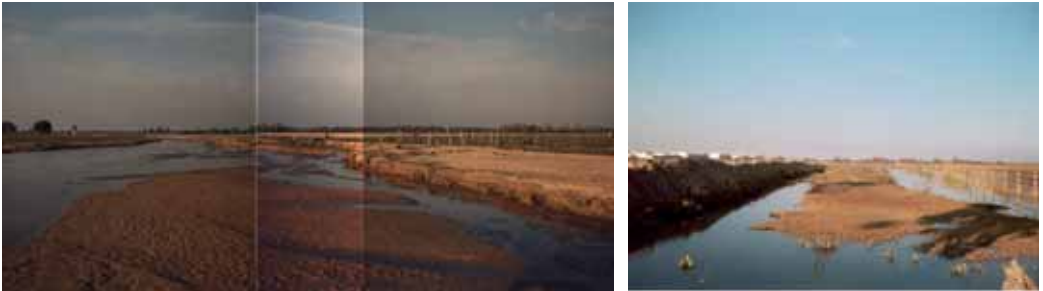
Figura 23. Izquierda: Panorámica del arroyo del Partido el 21-03-1997 en el paraje situado al este de la aldea de El Rocío tras las avenidas torrenciales de enero y febrero del año 1997. Se observa la tendencia de la inundación a ocupar el mayor espacio posible, con lo que reduce la tensión de tracción de la corriente y su capacidad erosiva. Derecha: El mismo paraje el 17-02-2007, tras el paso en los días previos de una avenida por el arroyo del Partido. Se observa el muro de tierra realizado en el margen derecho del arroyo, para impedir la inundación por ese lado, que concentra el caudal de la corriente y aumenta su tensión de tracción y capacidad erosiva.
