NORMATIVA DE SEGURIDAD EN BALSAS DE RIEGO

INSPECCIÓN EN FASE DE EXPLOTACIÓN
Plan de control, inspección y vigilancia
25 de Octubre de 2017

SUBDIRECCIÓN GENERAL DE REGADÍOS Y ECONOMÍA DEL AGUA

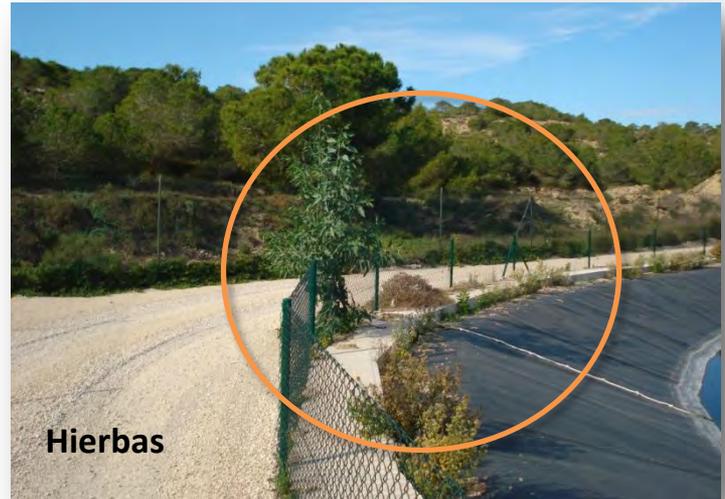
Hierbas

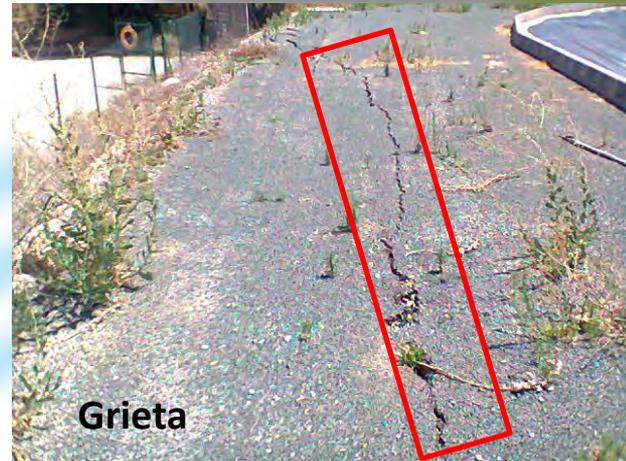
Grieta

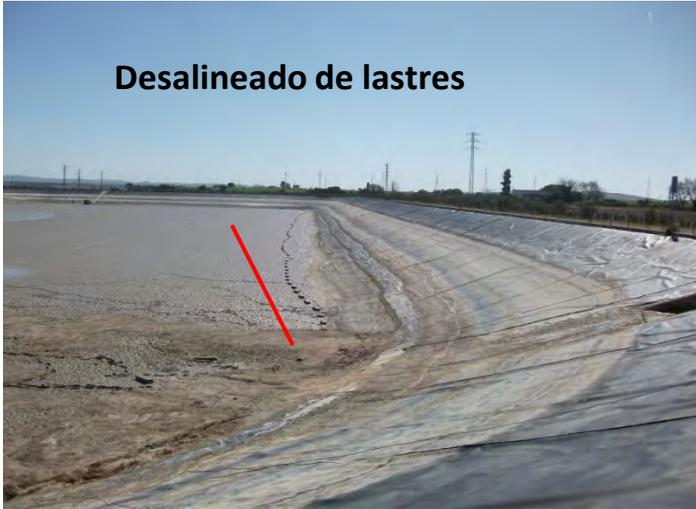
Desalineado de lastres

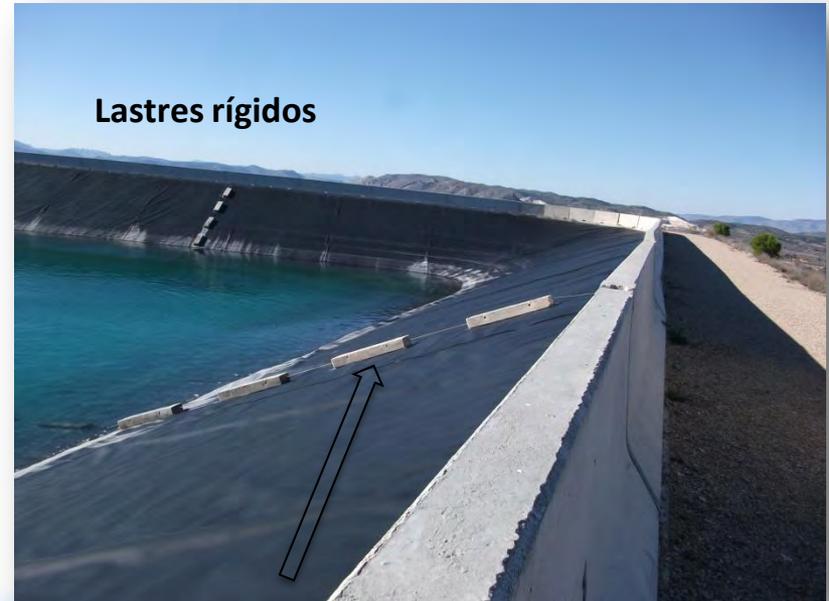
Lastres rígidos

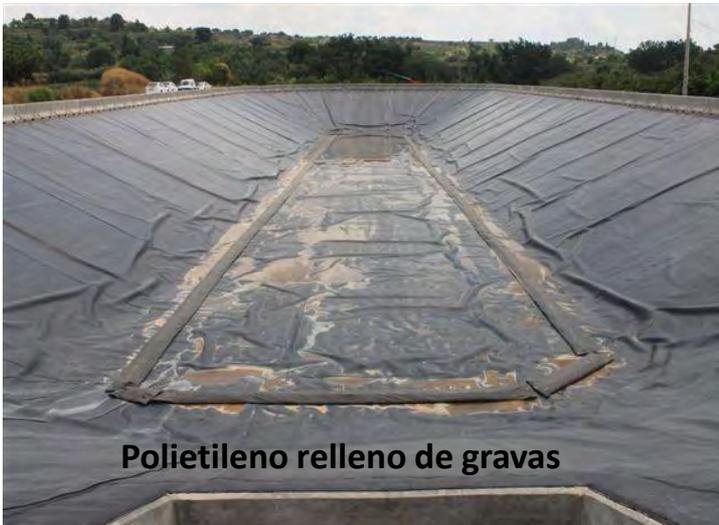
Polietileno relleno de gravas

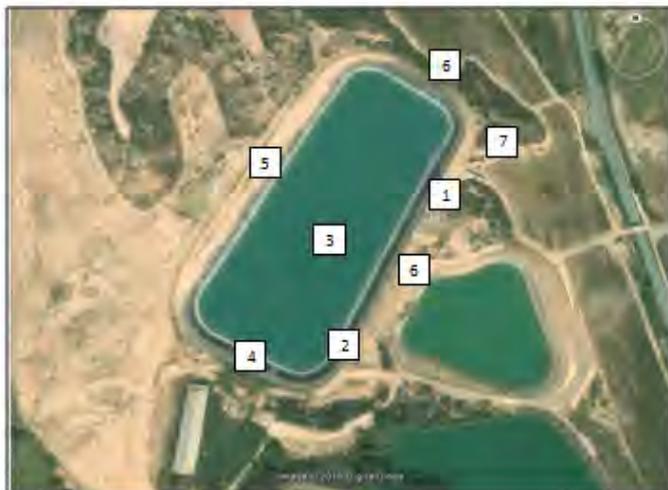
En este punto se comprueba el estado de la rampa y la puerta de acceso a la balsa, con su correspondiente candado. La puerta cierra, pero se ha de forzar para que se junten las hojas debido a un asentamiento diferencial de los pilares de la misma. No dispone de cartel informativo de PROHIBIDO EL BAÑO.

El vallado presenta un buen estado, aunque se observa un pequeño agujero en el lateral sureste, cercano a la tubería de PEAD de respiración de la tubería de servicio que cruza el camino de coronación. En este sentido, se informa de la ausencia de animales muertos en el interior del vaso.

El camino se encuentra en buen estado estructural, si bien en algunas zonas se encuentra el firme deteriorado debido al paso de ~~maquinaria empleada para la limpieza de la cuneta en los años anteriores~~. En este sentido, no se observan deformaciones sustanciales que puedan afectar a la cota de coronación. Según indica la Responsable de la ejecución del Plan, se van a instalar hitos referenciados para el control de cotas del terraplén de la balsa en los próximos días.

En otro orden de cosas, se observa la proliferación de especies herbáceas que pueblan la práctica totalidad del camino. Aunque se suelen realizar tratamientos herbicidas para el control de malas hierbas y una escarda mecánica anual, la CR informa que el pasado invierno no se realizó por problemas de organización.

En la inspección visual de la lámina impermeabilizante no se observan roturas en la superficie no sumergida. Se comprueban las soldaduras vistas y el anclaje en coronación, apreciando que están en buen estado. El buen estado de la lámina descarta realizar controles de calidad de la misma a corto plazo.

El aliviadero se encuentra limpio, sin obstrucciones en la entrada a la tubería de alivio. Tal como se indicó en informes anteriores, el aliviadero fue modificado sin previa comunicación a SEIASA, mediante la colocación de una obra nueva y tablas con el fin de conseguir una mayor capacidad de embalse.

El talud anexo a la balsa en su zona noroeste aporta mucha tierra hacia la balsa en épocas de lluvia. La cuneta perimetral que protege dicha aportación de tierras se colmata a menudo y por lo tanto es necesaria su limpieza anual.

En la visita se observa un alto grado de colmatación (prácticamente el 100%), síntoma de que no se ha limpiado durante el pasado invierno. Se debe proceder a su limpieza próximamente para salvaguardar la integridad del camino de coronación y evitar entrada de tierra y piedras al vaso.

El interior de la arqueta de salida, en la que se encuentra la válvula de servicio de la balsa y la de desagüe, además del filtro de red y ~~caudalímetro~~, presenta un nivel de limpieza mejorable. Se observan nidos y suciedad en las caldererías.

En la arqueta anexa de entrada de la tubería de llenado, donde está la válvula de corte de dicha tubería, se ha instalado una ventosa con el fin de crear una entrada de aire a la tubería de llenado en caso de rotura de dicha tubería, tras el cierre de la válvula de corte para evitar el vaciado del embalse. El tape de esta arqueta se encuentra oxidado y se debe de pintar.

Se vuelve a solicitar y ordenar a la CR la retirada de las tablas con el fin de salvaguardar la infraestructura ante un posible alivio incorrecto. En este sentido, la CR pregunta a SEIASA si es posible que la nueva cota de alivio sea mantenida, con la aportación de algún documento técnico que certifique la seguridad de la balsa en estas condiciones de explotación.

- Es necesaria la instalación de hitos en el camino de coronación para realizar el seguimiento de cotas contemplado en el Plan para el Control y Vigilancia.

- Durante la pasada ~~CAMPAÑA~~ no se han llevado a cabo las labores de escarda, tanto manual como química, de la vegetación espontánea que nace en el camino de coronación, descuidando este aspecto. Es necesaria su realización a final de campaña.

- Se observa que la cuneta de tierras de la zona noroeste presenta una colmatación aproximada de un 100 %. Se debe programar su limpieza a final de campaña.

- Se deberá limpiar el interior de la arqueta de salida y repintar la tapa de la arqueta de entrada que aloja la válvula de corte de la tubería de entrada.
