**CENTRO NACIONAL
DE TECNOLOGIA
DE REGADIOS**

**EVALUACIONES DE
RIEGO SUBTERRANEO
EN CESPED**

RIEGO SUBTERRANEO EN CESPED

CENTRO NACIONAL DE TECNOLOGÍA DE REGADÍOS

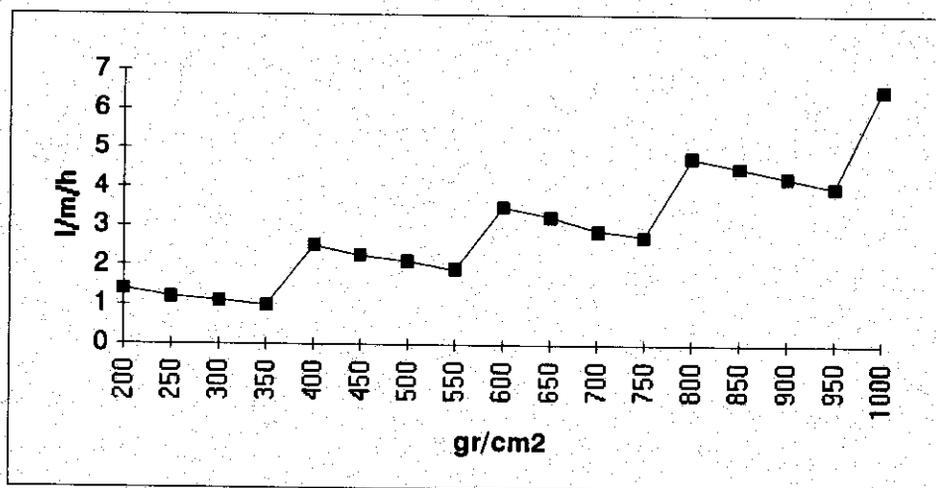
"A" es una cinta de pared porosa de poliéster, con un \varnothing 18 mm x 16 mm; la curva de gasto que presenta el fabricante es:

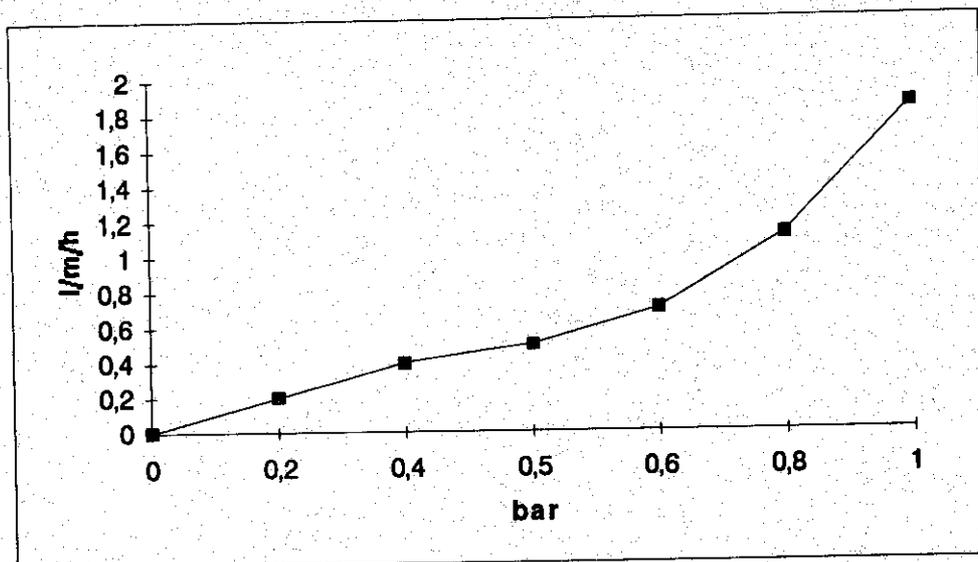
"B" es una tubería de pared porosa de caucho reciclado, con un \varnothing 20,4 mm x 16 mm; la curva de gasto que presenta el fabricante es:

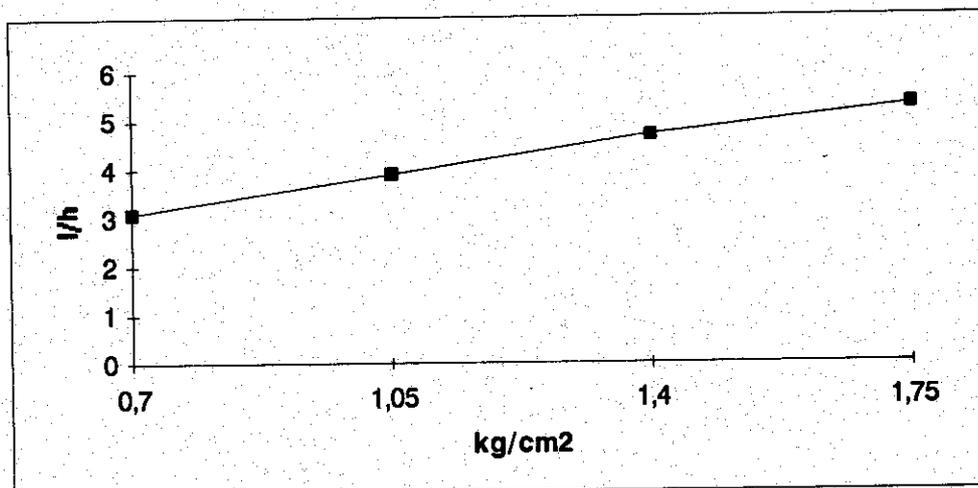
"D" es una tubería de polietileno con goteros integrados cada 34 cm. Tiene un diámetro \varnothing 16 mm x 13,3 mm. El fabricante incorpora un herbicida -Treflán- en el momento de la extrusión, este se libera lentamente desde el momento de su fabricación. La curva de gasto que presenta el fabricante es:

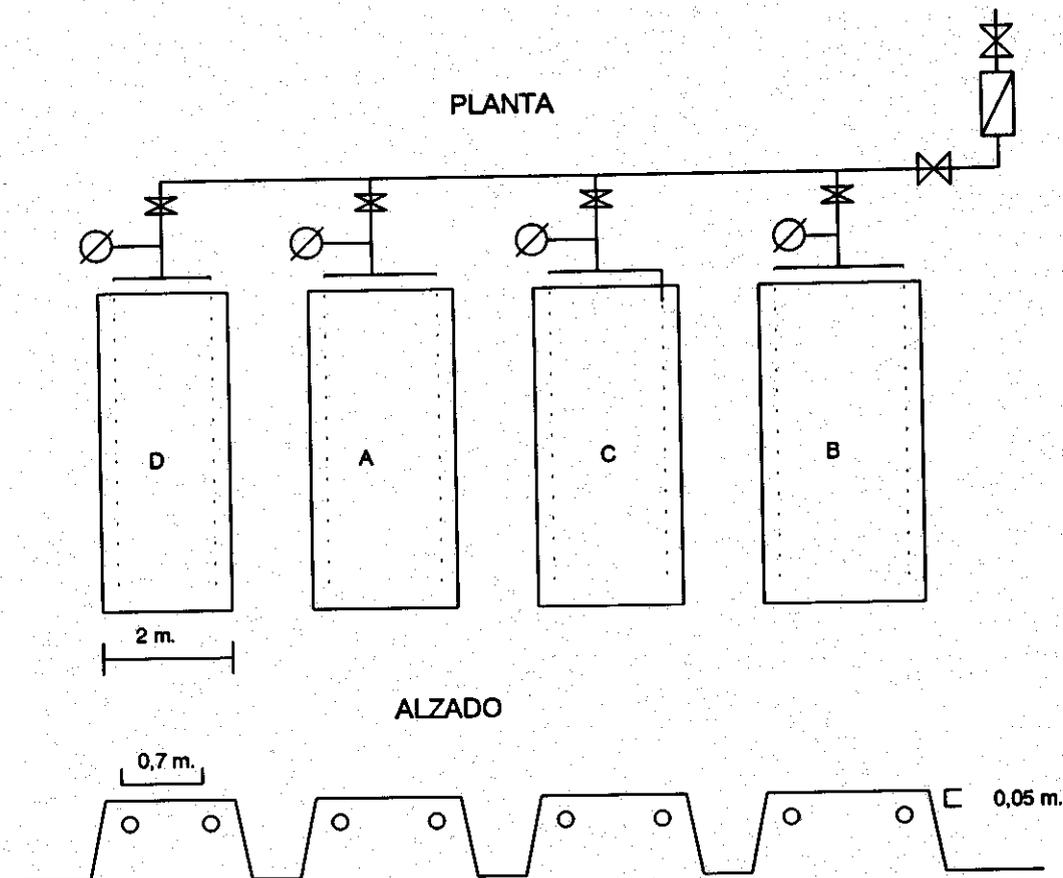
Se han preparado cuatro parcelas con una longitud de 45 m y una anchura de 2 m. Están levantadas sobre el nivel del suelo 0,25 m. En el siguiente esquema quedan definidas las parcelas y su instalación:

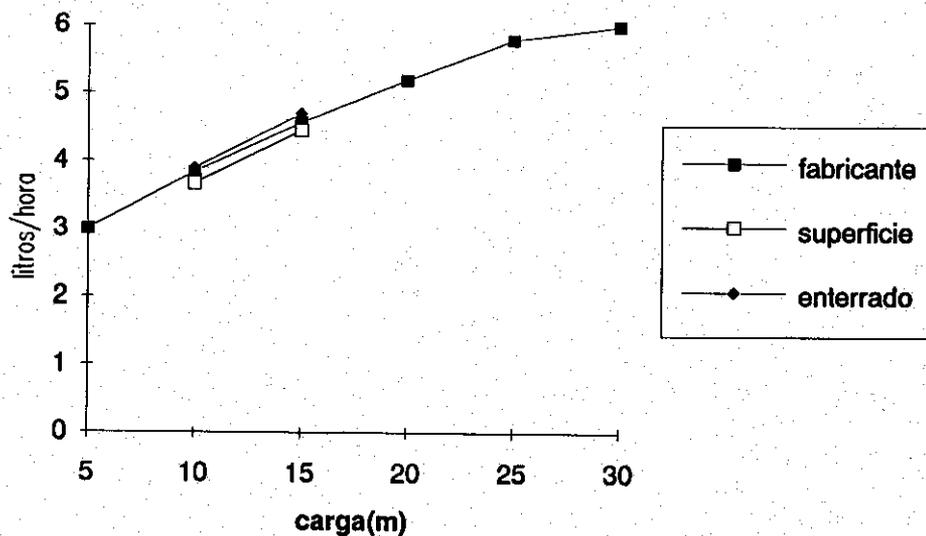
3.1.- Parcela con gotero integrado "D"

Se colocan sobre el mismo eje de coordenadas el aforo facilitado por el fabricante, el realizado antes de instalar el gotero y el efectuado cuando ha transcurrido la temporada de riego –6 meses–.

El desarrollo del césped con este gotero ha sido muy bueno, no se han observado crecimientos diferenciales ni manchas secas por falta de humedad. Al ser un gotero con una importante descarga y estar enterrado tan sólo 0,05 m, cuando se intentó utilizar el riego subterráneo para la nascencia, en los puntos de goteo, las semillas eran desplazadas por el agua quedando una pequeña "calva" en el punto de emisión.

"D" se ha comportado correctamente; no ha habido obturaciones: el césped ha vegetado sin diferencias apreciables entre zonas junto al gotero y otras alejadas. Por su importante descarga debe instalarse a una profundidad mayor de 0,05 m, de esta forma se evitará la presencia de agua sobre el césped y el barrido de semillas después de la siembra.

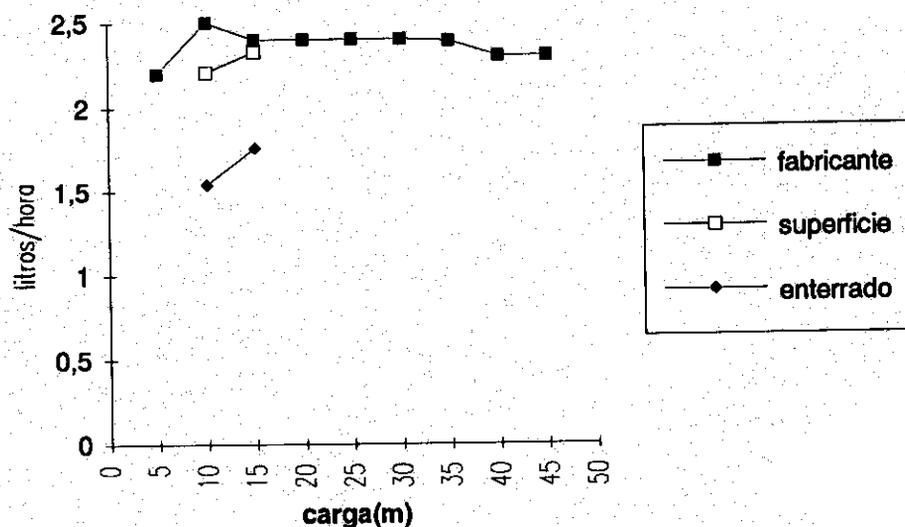
3.2.- Parcela con gotero integrado auto-compensante "C"

Se colocan sobre el mismo eje de coordenadas el aforo facilitado por el fabricante, el realizado antes de instalar el gotero y el efectuado cuando ha transcurrido la temporada de riego -6 meses-.

El desarrollo del césped con este gotero ha sido regular, se han observado crecimientos diferenciales en los puntos de descarga, este es más patente una semana después de efectuar la siega. En los extremos laterales -0,1 m- el césped se secó por falta de agua, hay demasiada distancia desde la línea hasta el extremo.

De los aforos se desprende una caída de la descarga, en el siguiente esquema, junto al crecimiento diferencial del césped, figura una observación de la presencia de raíces introduciéndose por el gotero.

"C" sólo puede usarse en riego subterráneo de césped aplicando herbicida en el agua -este dato ya lo apuntó el fabricante-, de otro modo se da un proceso progresivo de obturación por invasión directa de las raíces en el gotero. La separación de 0,60 m entre goteros es excesiva y provoca crecimientos diferenciales de césped en los puntos de descarga.

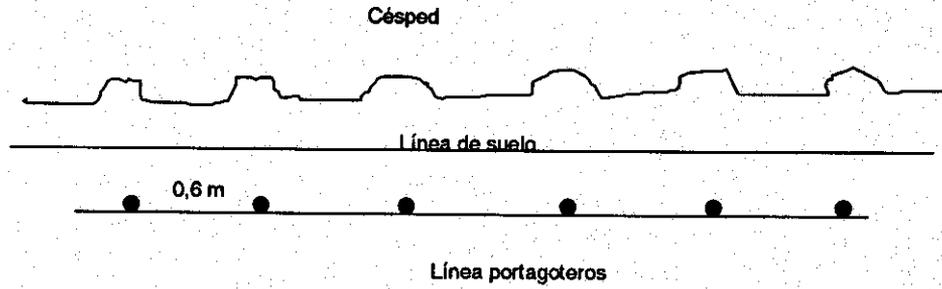
CRECIMIENTO DIFERENCIAL EN LOS PUNTOS DE DESCARGA

OBTURACIÓN DEL GOTERO POR RAÍCES

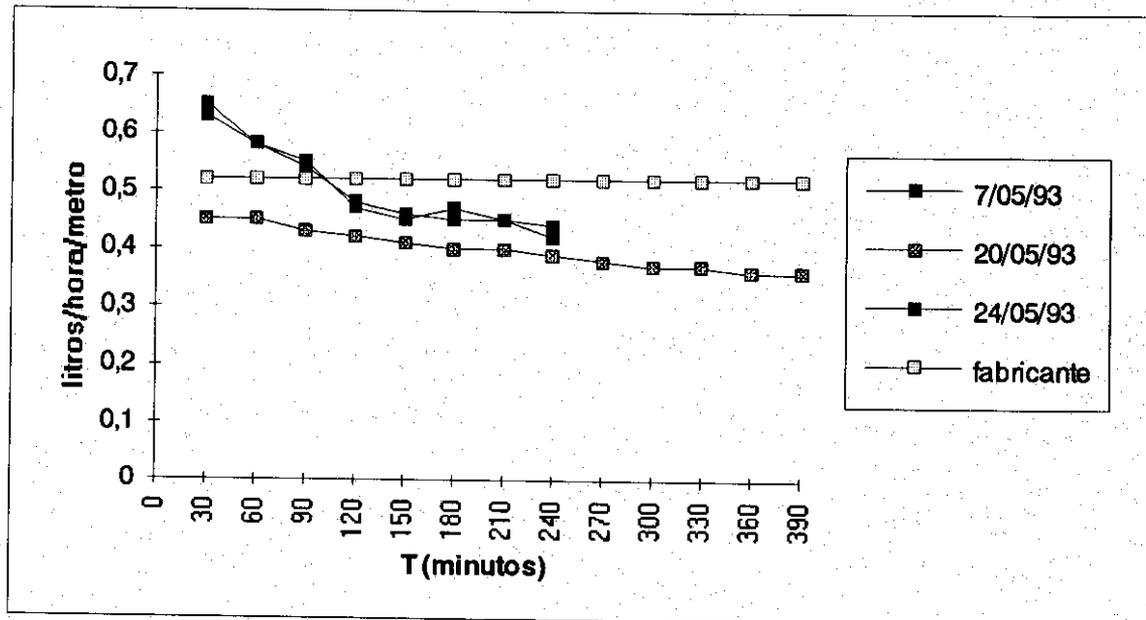
Aforos realizados sobre canaleta -en superficie-, sin suelo, con una carga de 2 m

Se colocan sobre el mismo eje de coordenadas el aforo facilitado por el fabricante y los realizados, antes de instalar el material en parcela, sobre canaleta; en el resto de aforos tan sólo figura la fecha en que fue realizado; el fabricante no proporciona datos en esas condiciones particulares.

En los aforos sobre canaleta, con una carga de 2 m., se observa un descenso continuo del gasto a lo largo del tiempo, sin llegar a la estabilización.

"B" no presenta uniformidad en el gasto, no hay periodo de estabilización en el gasto; este varía de un día a otro y es poco resistente a la tracción mecánica y a la incidencia directa del sol.

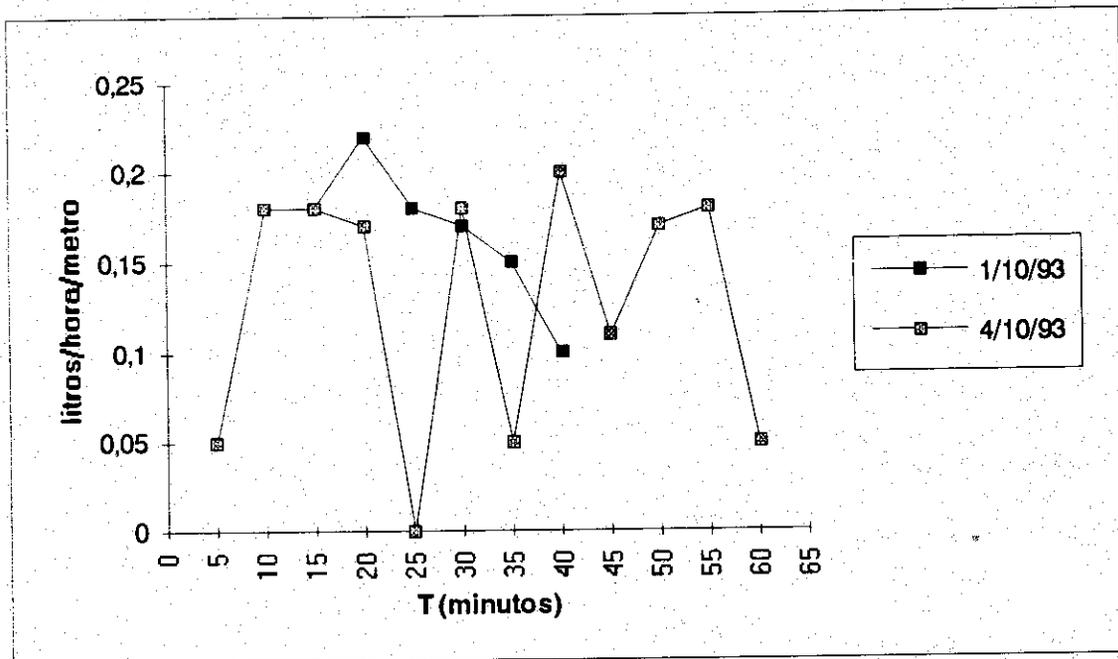
Aforos realizados sobre el material instalado en parcela -enterrado-, con una carga de 10 m

En los aforos sobre parcela tampoco se consiguió una estabilidad en el gasto.

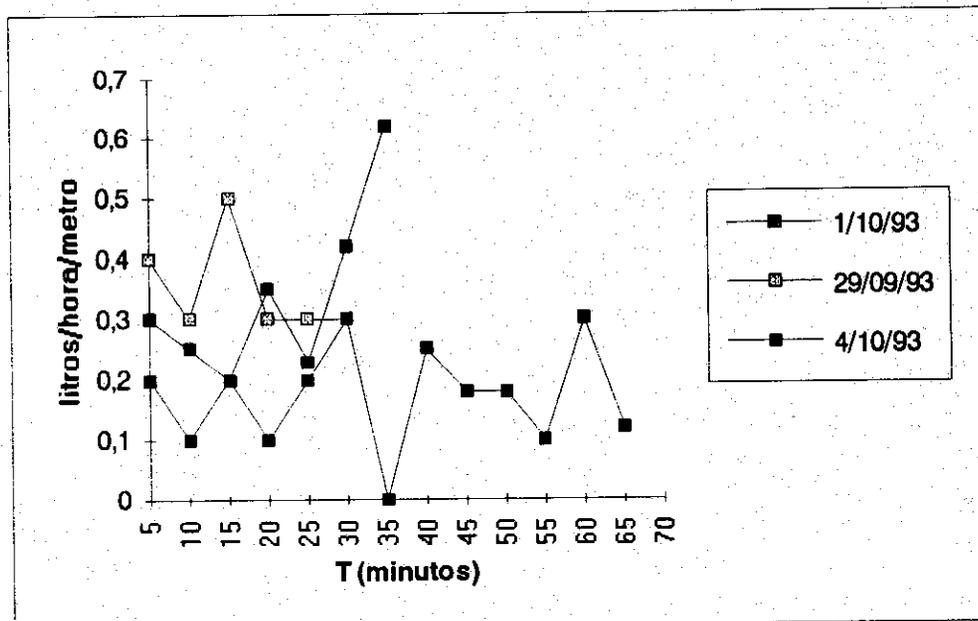
Aforos realizados sobre el material instalado en parcela -enterrado-, con una carga de 15 m

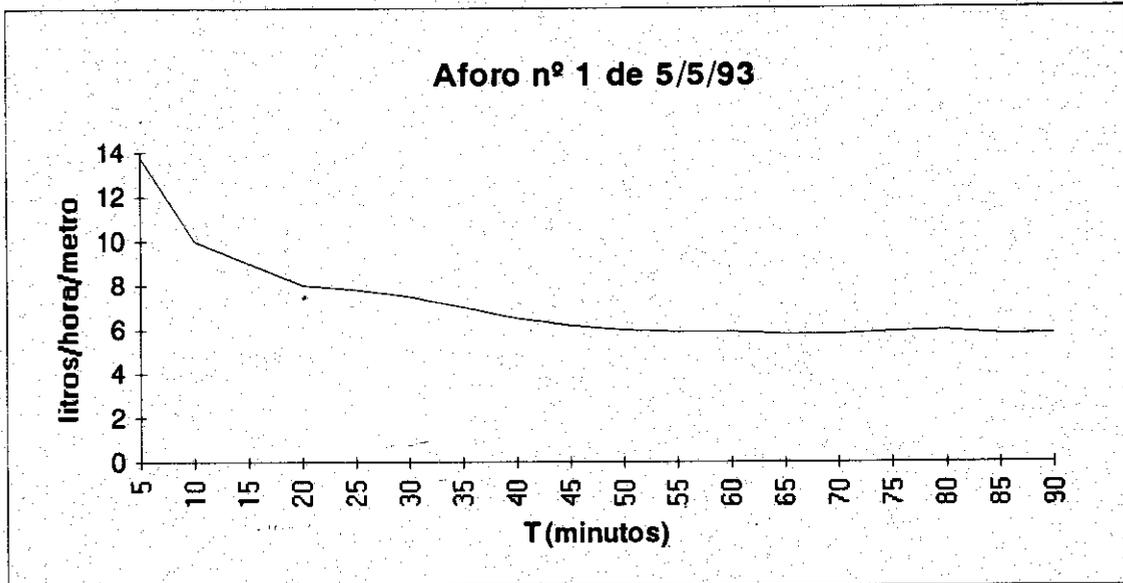
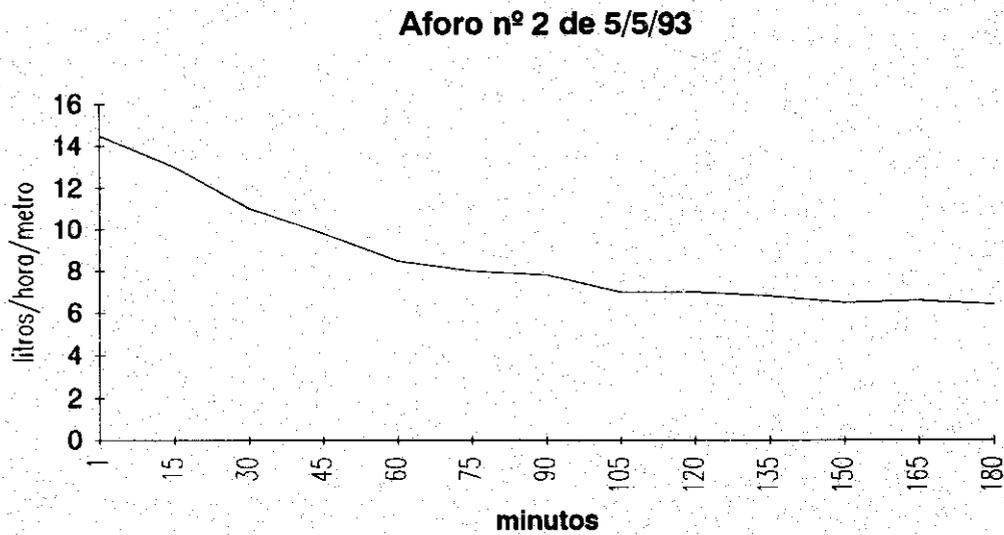
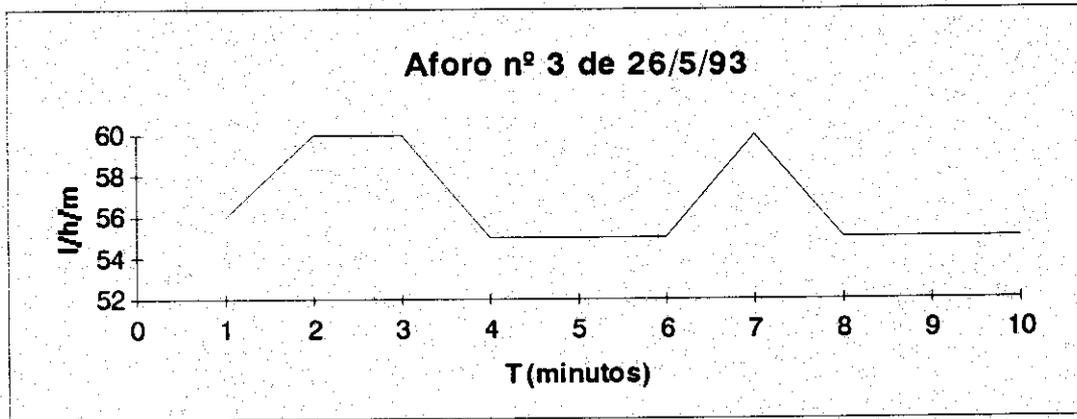
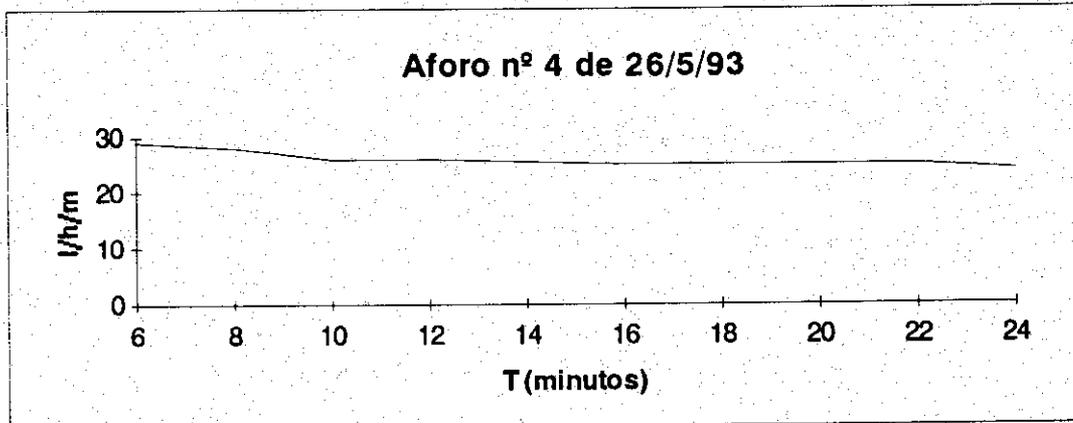
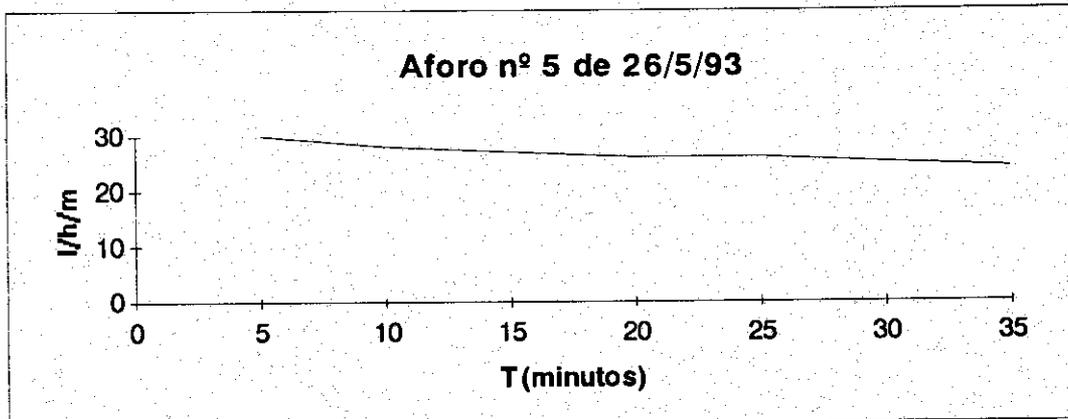
Aforos realizados sobre canaleta -en superficie-, sin suelo, con una carga de 2m

En los aforos sobre canaleta, con una carga de 2 m, el gasto ha tenido un comportamiento anómalo; en algunos casos la tendencia era descendente de forma asintótica en el tiempo hacia un valor estable, en otros había irregularidades extrañas, también con tendencia descendente, pero con valores muy altos.

"A" no cumple los datos avanzados por el fabricante en cuanto a gasto y periodos de estabilización en los aforos con 2 m de carga sobre canaleta, hay desviaciones importantes, el mismo tramo de línea presenta aforos estabilizados de 5 litros por hora y metro y 30 litros por hora y metro. En los aforos sobre parcela el gasto es inferior al apuntado por el fabricante. Es difícil de manejar.

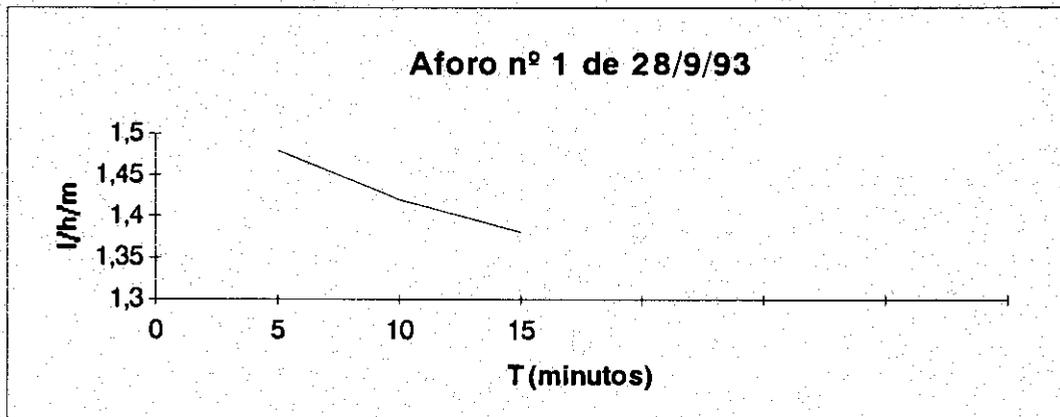
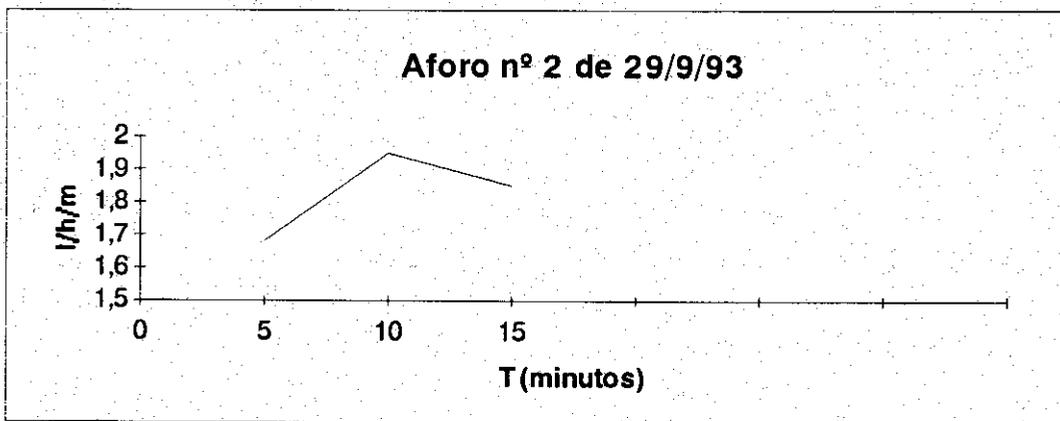
Aforos realizados sobre el material instalado en parcela -enterrado-, con una carga de 10 m

En los aforos sobre parcela con cargas de 10 y 15 m el comportamiento fue errático, muy similar al presentado por "B".

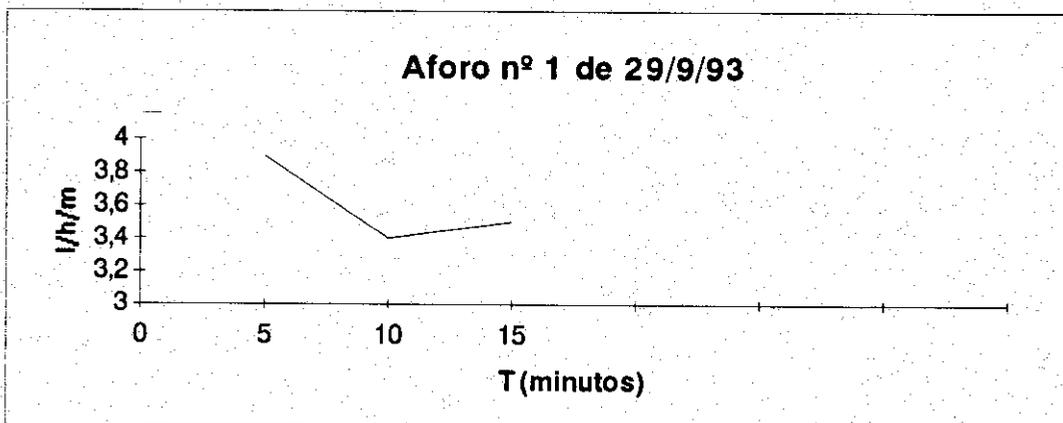
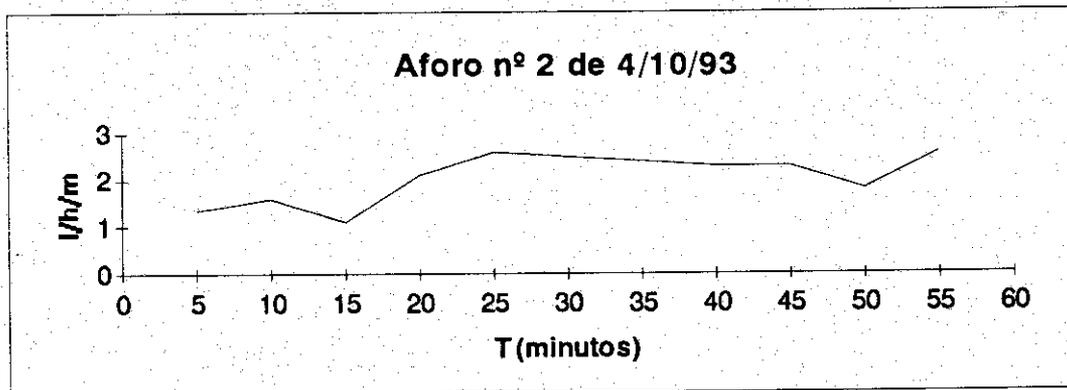
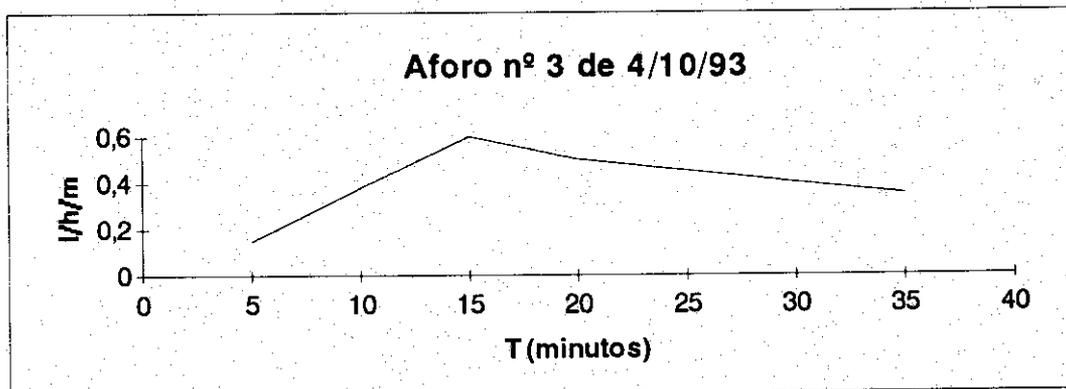
Aforos realizados sobre el material instalado en parcela -enterrado-, con una carga de 15 m

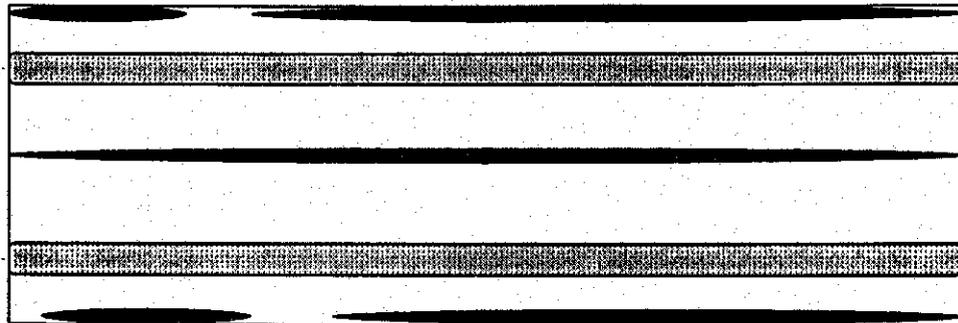
ASPECTO DE LA PARCELA CON "A"

El desarrollo del césped con este gotero ha sido malo; se han observado crecimientos diferenciales sobre la línea exudante y muerte del mismo en los bordes desde 0,2 m de la línea, hasta el extremo lateral. Después de cuatro meses de trabajo, la línea exudante se rompió por dos sitios, se supone que por defecto de calidad en esos puntos y se reparó con manguitos y abrazaderas.

Zonas de mejor y mayor desarrollo del césped

Zonas secas por falta de riego

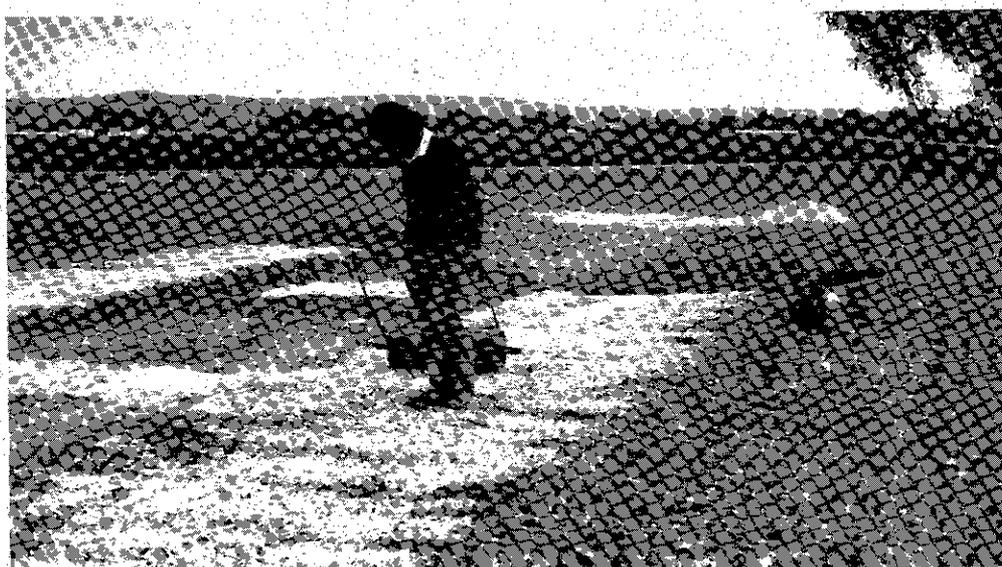
Figura 1. Operación de rulado después de la siembra.
