RECONOCIMIENTO GEOLOGICO- GEOTECNICO DE EMPLAZAMIENTO Y CONTROL DE EJECUCION DE DIQUE

RECONOCIMIENTO GEOLOGICO- GEOTECNICO

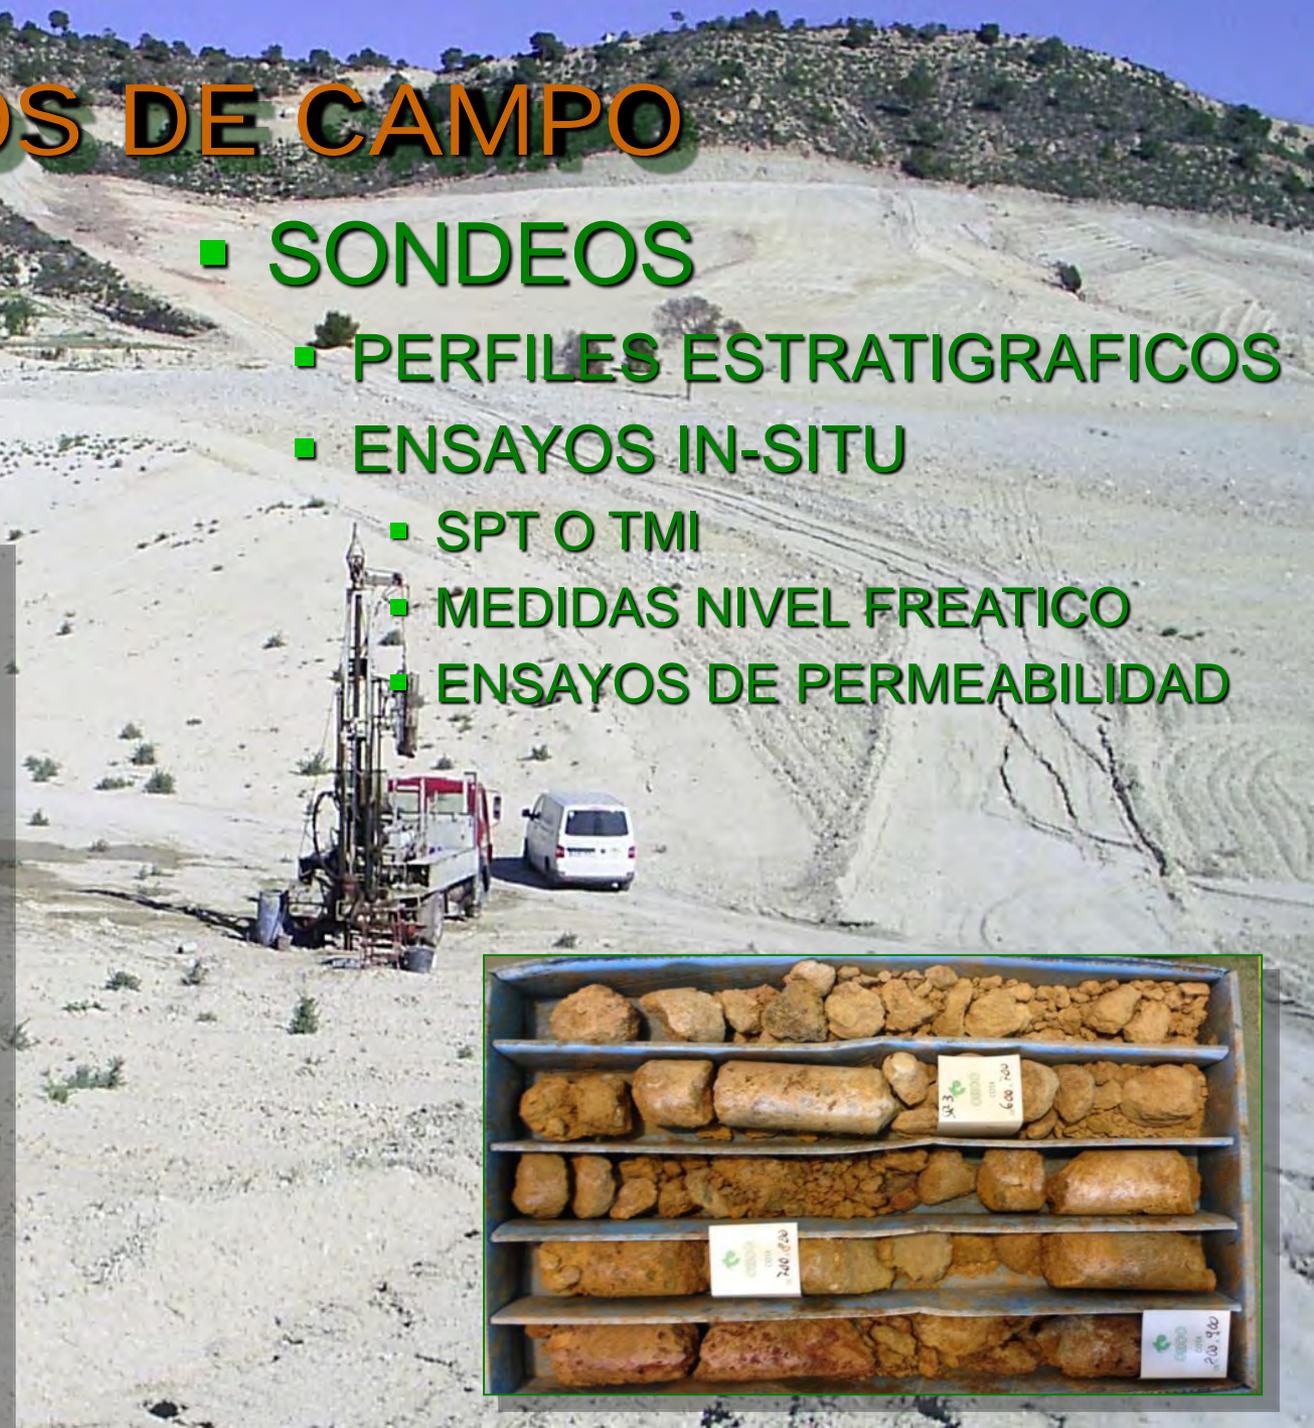
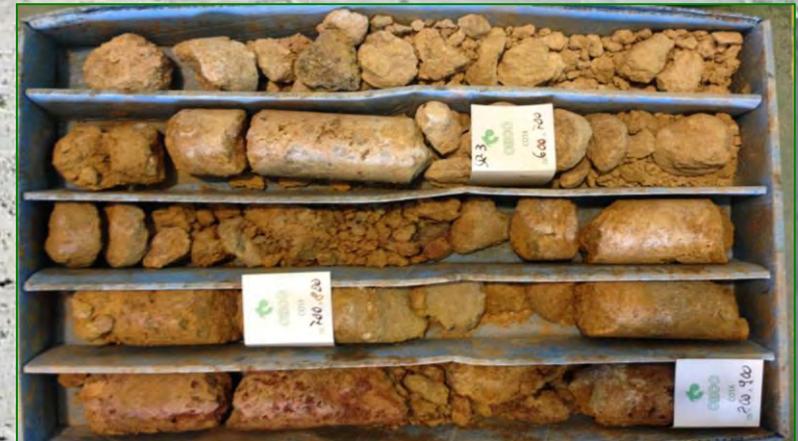
CEICO										SONDEO N° 3	
										EQUIPO: 2305	
										N° DE PARTE: 306673	
										REF. OBRA: 13/24889	
										HOJA N°: ESCALA: 1 de 1 1:150	
ENSAYOS LABORATORIO					CORTE DEL SONDEO					FECHA REALIZACION: 12/7/2013	
HUMEDAD % NATURAL	DENSIDAD SECA	INDICE DE LIQUIDEZ	INDICE DE PLASTICIDAD	CLASIFICACION SUC.	PROFUND. EN MTS.	ESPESOR DE LA MUESTRA	DESCRIPCION DEL MATERIAL	MUESTREO	ESCALA GRAFICA	DESCRIPCION GEOLOGICA	
					0.00					RELLENO LIMOSO	
					1.70	1.70				1.70	
4.6	1.75	22/5		CL ML						LIMOS MARGOSOS Y ARENOSOS	
					6.20	4.50				6.20	
21.7	1.85	34/15	89	CL	450					MARGAS ARENOSAS DE COLOR MARRON	
13.0	1.98	3/13	80	CL	45					10.20	
					10.20	4.00				MARGAS GRISES	
					20.00	9.80				20.00

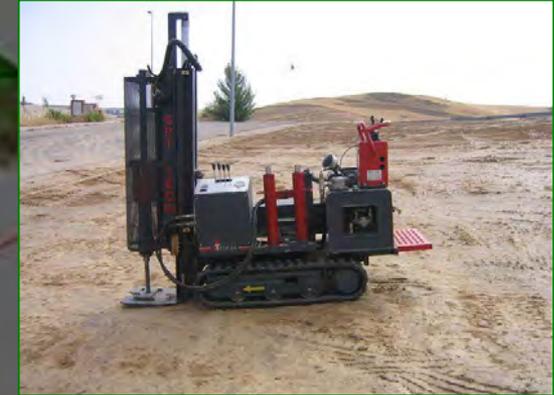
■ PRUEBA DE PENETRACION DINÁMICA

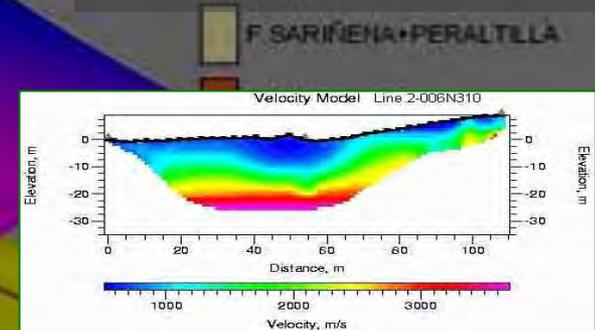
■ SISMICA DE REFRACCION

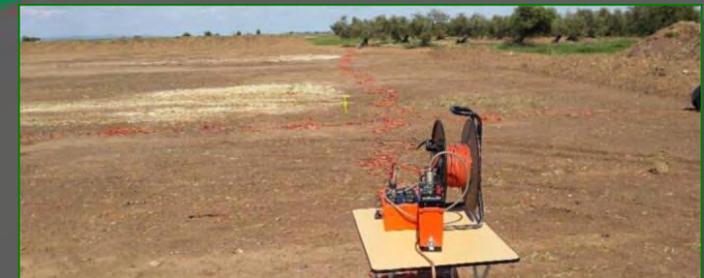
■ SONDEOS ELECTRICOS VERTICALES (SEV)

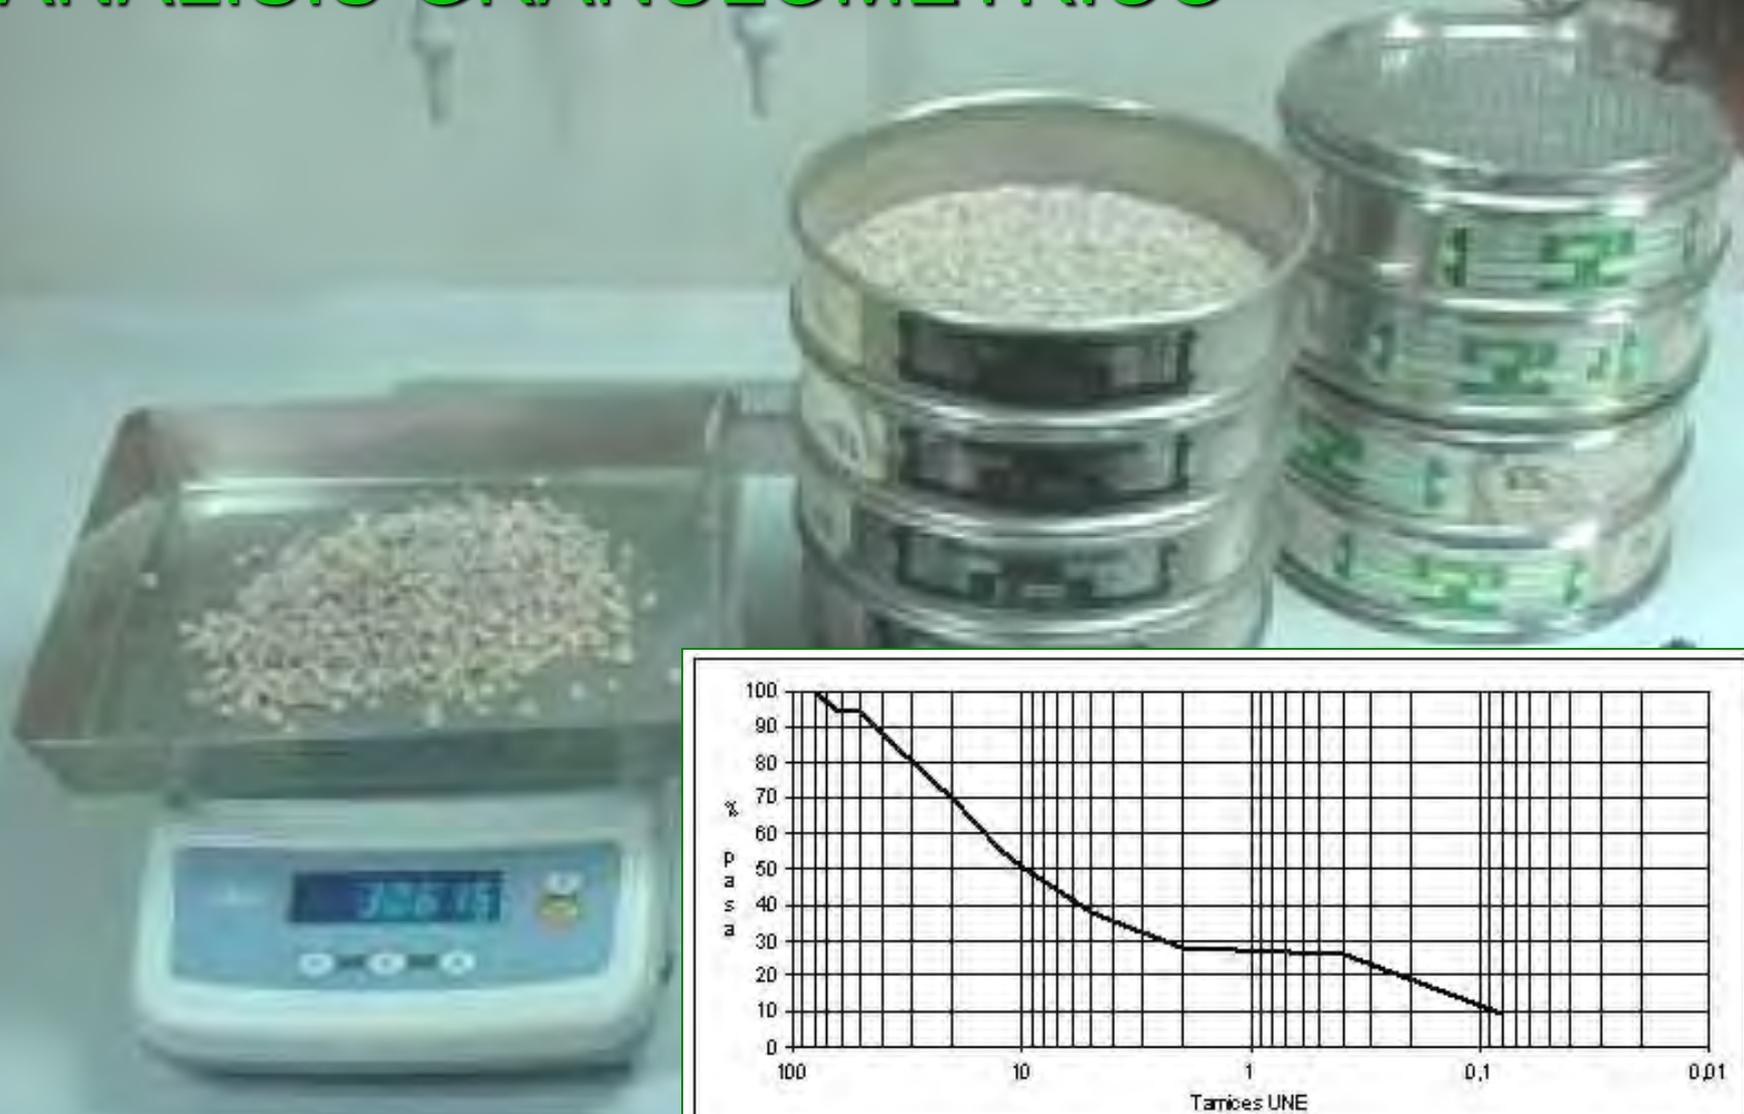
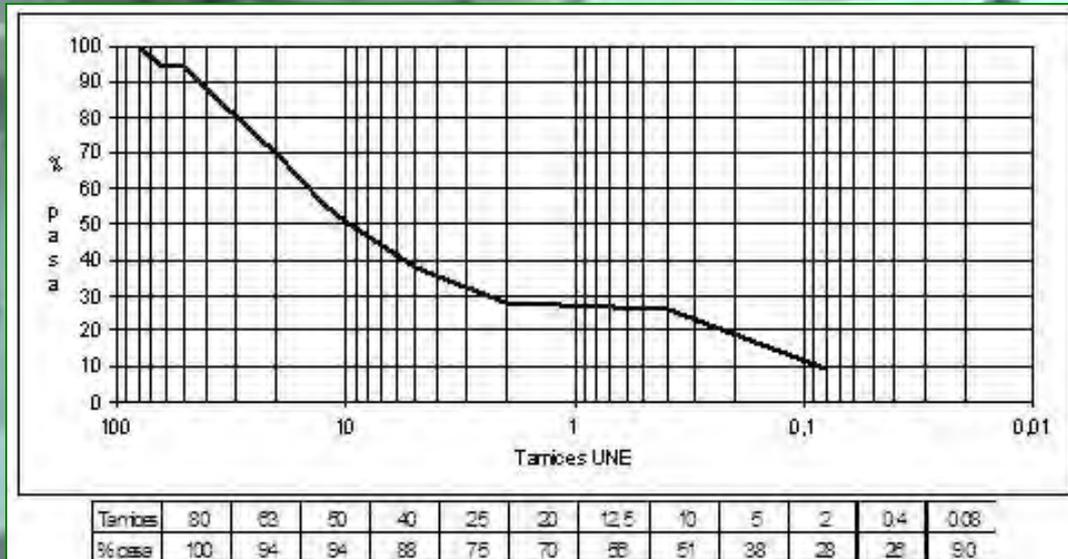
■ ANALISIS GRANULOMETRICO

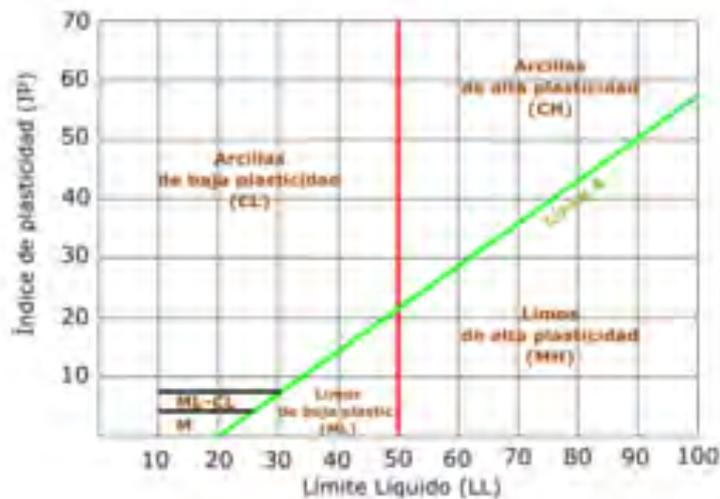
Gráfica de plasticidad del USCS

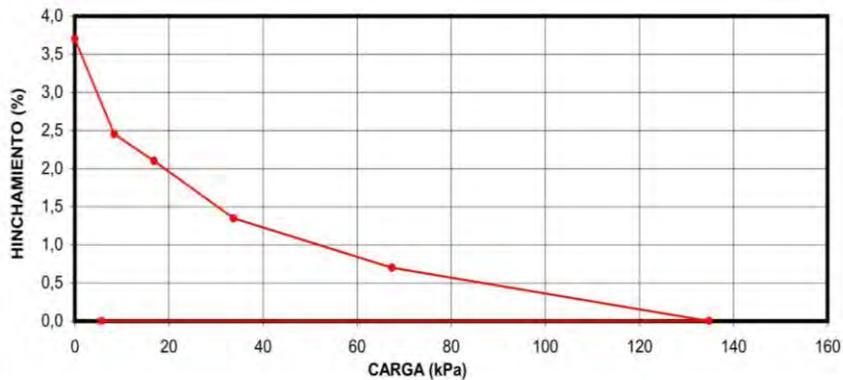
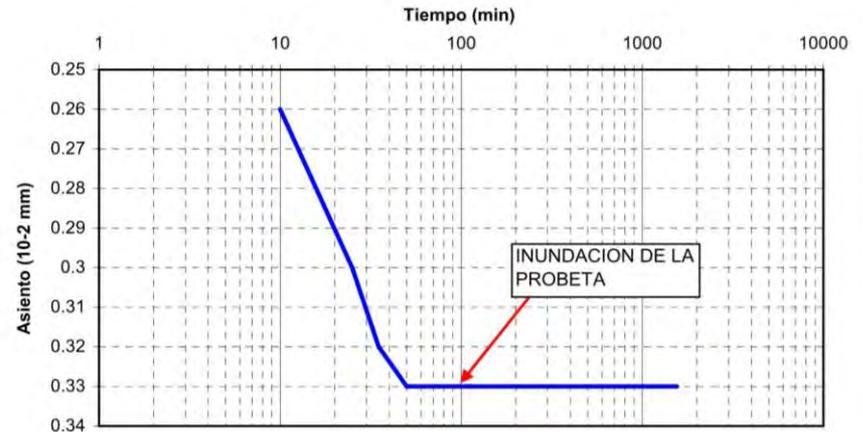
- ENSAYOS CAMBIO DE VOLUMEN
 - HINCHAMIENTO LIBRE
 - COLAPSO

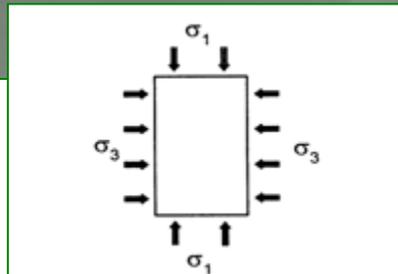
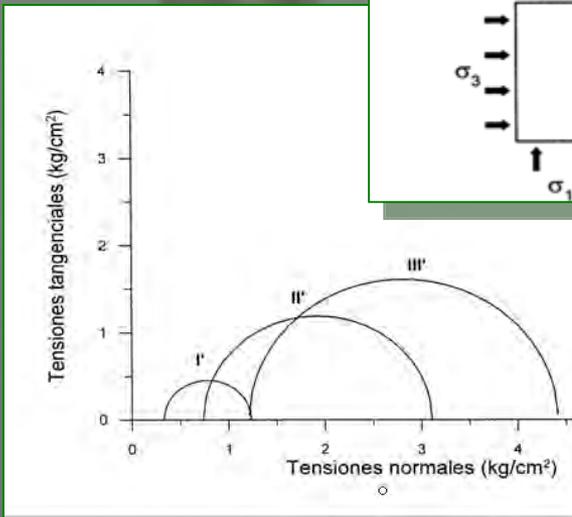
- **PARAMETROS COHESION Y ÁNGULO DE ROZAMIENTO INTERNO**
 - **ENSAYO RESISTENCIA TRIAXIAL**
 - **ENSAYO DE CORTE DIRECTO**

Cohesión c (kPa)	141
Ángulo de rozamiento interno ϕ (°)	22

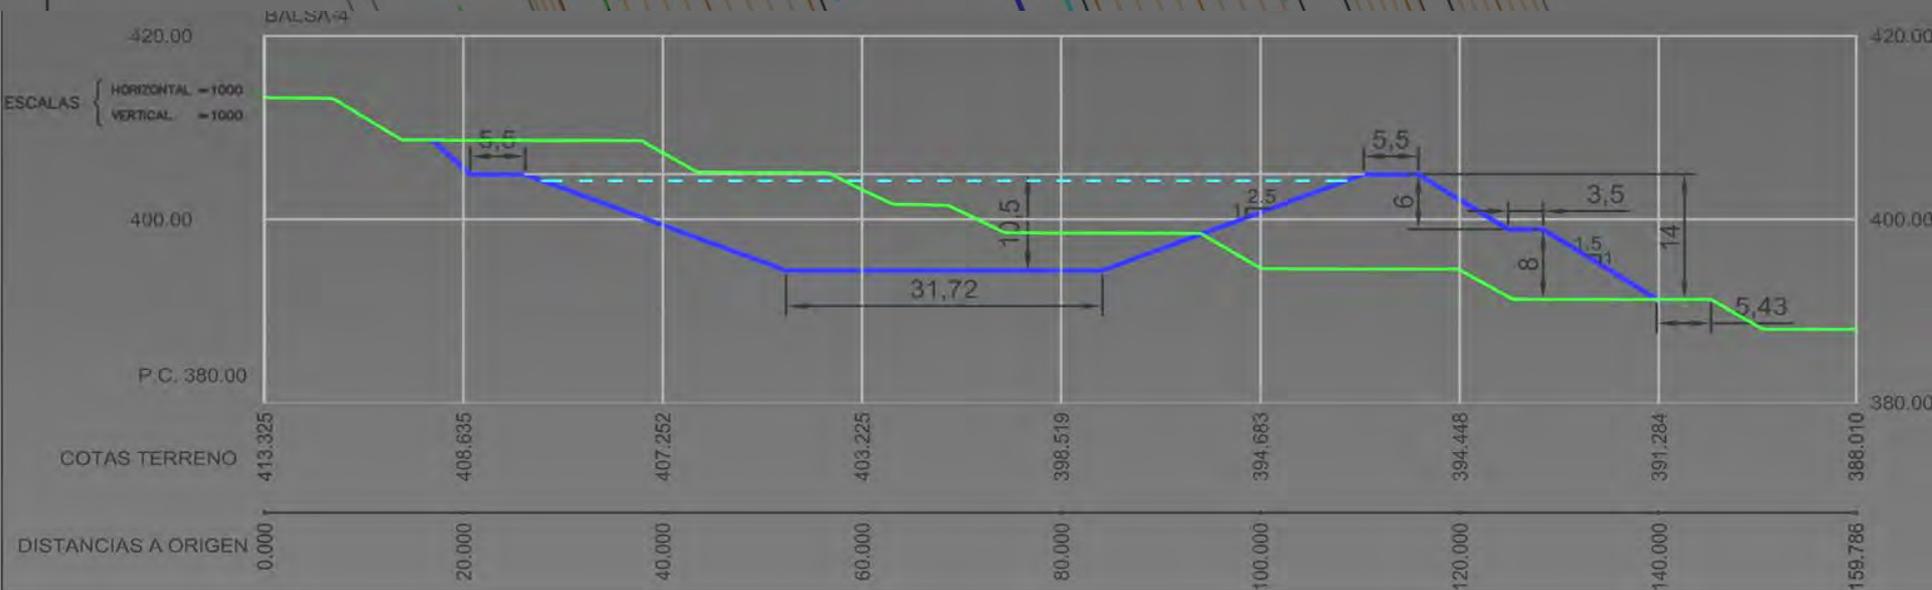
VOLUMEN NETO:
100.000 m³

POZO REGISTRO DRENAJE

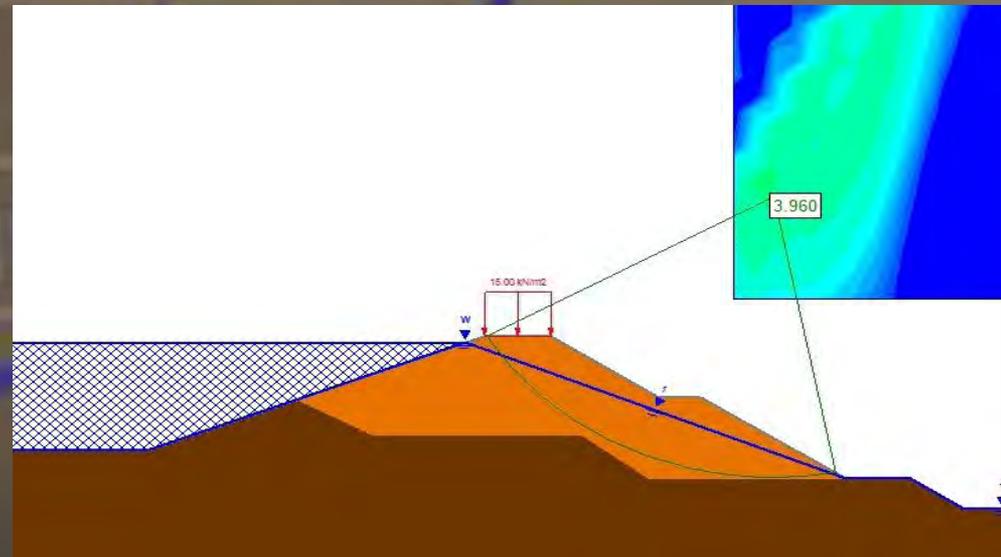
Figura 18 Ábaco N° 1 de Hoek y Bray

- METODOLOGIA, MODELOS
 - ABACOS DE HOEK Y BRAY
 - METODO DE BISHOP
 - ELEMENTOS FINITOS
