Tecnología de Poscosecha

Criterios de referencia

Clasificación de daños externos en aceitunas mediante análisis de imagen

M^oTeresa Riquelme, Margarita Ruiz-Altisent, Constantino Valero y Pilar Barreiro

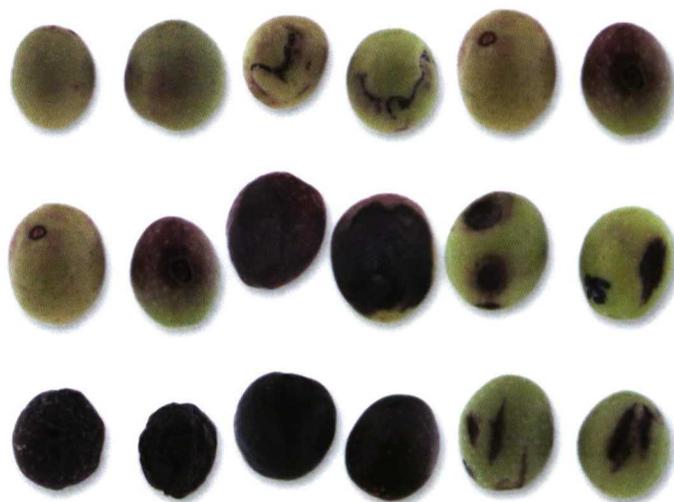
Defectos observados en aceituna por expertos de las empresas. En la fotografía aparecen aceitunas sanas junto a aceitunas con defectos como serpetas (*Lepidosaphes ulmi*), picado de mosca (*Bactrocera oleae*), porrazos similares a granizo, molino o "rehús", porraceado, arrugadas o "agostado", moradas y aceituna molestada.

De los resultados obtenidos, se observa que solo se separan por color los defectos catalogados como molino, arrugas y moradas, mientras que para el resto de defectos (serpeta, mosca, granizo, porraceado, y molestada) hay que utilizar los parámetros morfológicos extraídos sobre la segmentación de los defectos.

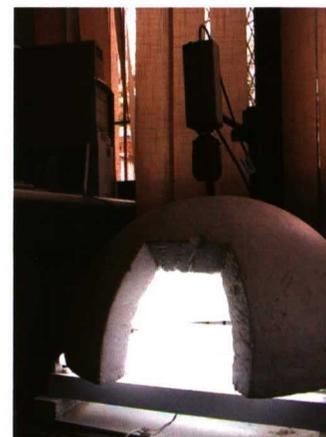
Equipo de captura de imágenes RGB.

Para la toma de las imágenes de las aceitunas se empleó una videocámara de color de ICCD adaptada a una columna móvil; la muestra

se colocó en el interior de una campana integradora de polietileno expandido, y se emplearon luces fluorescentes de alto índice de reproducción cromática (philips TL\95 (95% de capacidad de reproducción del color comparado con la luz del sol). La iluminación difusa para evitar sombras durante la adquisición de las imágenes. La resolución espacial empleada fue de 0,1 mm²/píxel.
