ESTUDIO DEL COMPORTAMIENTO DE LA SOLERA EN LOS LUCIOS Y CAÑOS DE LA MARISMA DEL PARQUE NACIONAL DE DOÑANA EN RELACIÓN CON LOS PROCESOS DE LLENADO Y VACIADO DE LA MISMA, A TRAVÉS DE MEDICIONES EN EL CAMPO EN EL PERIODO 1995-2006

JOSÉ CARLOS ROBREDO SÁNCHEZ¹; JUAN ÁNGEL MINTEGUI AGUIRRE¹
Y JOSÉ ELORRIETA JOVE²

RESUMEN

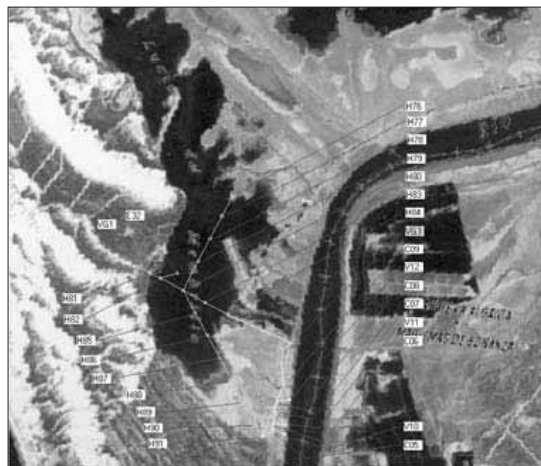
Figura 3a. Nivelación geométrica con precisión en el lucio del Membrillo (1996). Planta de los ejes longitudinal y transversal (Fotografía de fondo: imagen LANDSAT-5-TM de 9-07-90, editado por la Agencia de Medio Ambiente de la Junta de Andalucía).

Figure 3a. Precise geometrical levelling of Membrillo pond (1996). Plan view of longitudinal and cross axes (Background photography: LANDSAT-5-TM de 9-07-90 image, edited by the Environmental Agency of the Andalusia Autonomic Government).

A continuación, a modo de ejemplo, se detallan algunos de los trabajos realizados en el lucio del Membrillo (Figura 3. apartados a, b, c).

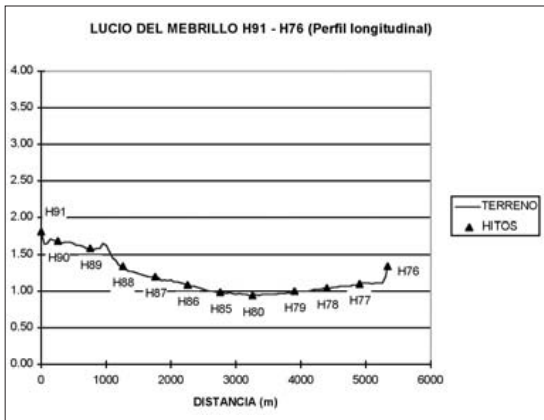
Figura 3b. Nivelación geométrica con precisión en el lucio del Membrillo (1996). Alzado del eje longitudinal.

Figure 3b. Precise geometrical levelling of the Membrillo Pond (1996). Elevation view of the longitudinal axis.

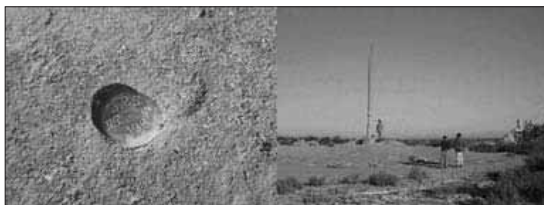
Figura 4. Placa de bronce con las iniciales J. P. S.-N. T. 106, empotrado en el basamento de una antigua baliza del río Guadalquivir, próxima a la casa de la salina de San Isidoro, tiene de cota 4,018 m respecto del nivel del mar en Alicante y se utilizó como punto de partida para dotar de altimetría a toda la marisma.

Figure 4. Bronze plate with initials J. P. S. - N. T. 106, inlaid in the plinth of an old beacon of the Guadalquivir river, next to the San Isidoro salt mine main house, with an elevation of 4,018m a.s.l. with respect to Alicante reference, which was set as start point to develop the whole marsh levelling.

Finalmente se muestra el punto de cota conocida J.P.S.-N.T. 106 que sirvió de base para dotar de altimetría a toda la marisma (Figura 4.).

Los resultados de los trabajos del bloque 1 permitieron determinar las cotas (en milímetros sobre el nivel del mar en Alicante) de los ejes de los lucios o de las secciones transversales de los caños; así como la altimetría de los hito-fenos instalados en ellos y los esquemas de los perfiles de los ejes y de las secciones de los caños. Se tomó como cota origen para la altimetría en la marisma el punto de 4,018 m (s n m en Alicante) de la placa de bronce con las iniciales «J. P. S.- N. T. 106» empotrado en el basamento de una antigua baliza del río Guadalquivir que se muestra en la Figura 4.
