# Visita técnica del congreso

## Demolición de la presa de La Gotera.

**Proyecto de mejora ecológica del río Órbigo (tramo I)**

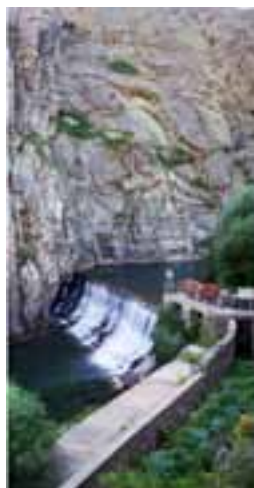
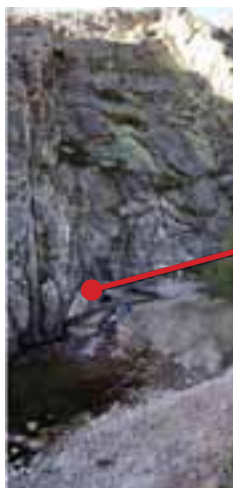
Azud de la Gotera, antes y después de la demolición. Se aprecian la gran cantidad de acarreos acumulados. Fotos cedidas por Gustavo González de Ichthos Gestión Ambiental, S.L.

La presa o azud de la Gotera estaba situada en el alto Bernesga, entre las localidades de Villasilpliz y Villamán. Daba servicio a un aprovechamiento hidroeléctrico de tipo minicentral iniciado en los años 20 del siglo pasado que caducó por transcurso del tiempo concesional, que era de 75 años. Una vez fuera de uso se ha procedido a su demolición al objeto de recuperar la continuidad

longitudinal del río en ese tramo consiguiendo reconectar unos 15 kms. La demolición ha resultado difícil dado lo encajonado del río en ese tramo y la dificultad del acceso de la maquinaria pesada a la zona. Los datos de la presa demolida son los siguientes:

- 1 Tipo: gravedad, con canal de derivación en el estribo izquierdo
- 2 Altura máxima: 8 m
- 3 Altura media: 7,1 m
- 4 Longitud: 24,5 m
- 5 Volumen de escombros: 1.068 m<sup>3</sup>, los acarreos acumulados aguas arriba como consecuencia del obstáculo no se han tocado ya que forman parte del caudal sólido del río y se dejan para que la propia corriente los redistribuya.

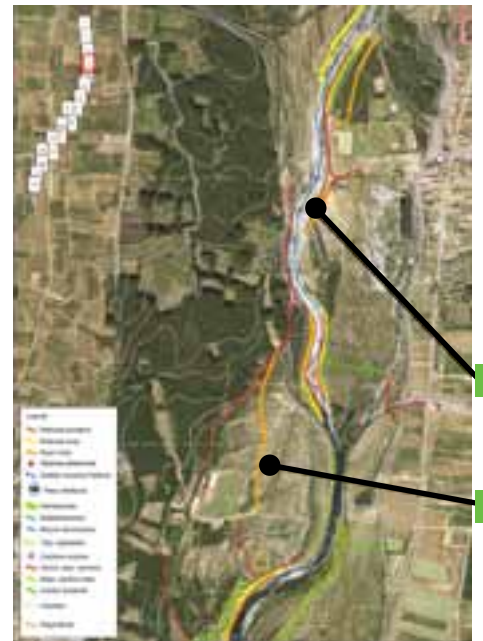
Tajo 1. Cimares del Tejar.  
Tajo 2. Quintanilla de Sollamas.

Tajos 1 y 2: Plano de detalle de las actuaciones de uno de los tramos en los que se ha dividido a su vez el tramo I objeto de la actuación. En amarillo aparecen las motas que se eliminan, en rojo sin enmarcar las escolleras que se eliminan y en naranja las motas que se retranquean.

La trama amarilla y azul claro indican los brazos que se reconectan con el canal actual que se dibuja en azul oscuro. Buena parte de la zona por la que discurría antes el río, actualmente ocupada por plantaciones de chopos (*Populus nigra*) va a recuperar la condición de inundable, lo cual terminará favoreciendo la movilidad lateral del actual canal. Los dos tajos que se visitaron durante la excursión se indican con las flechas. El tajo 3 que se visitó se encuentra aguas abajo de estos.

En la excursión se visitaron tres tajos, los dos primeros de eliminación y retranqueo de motas y el tercero de obras de permeabilización para facilitar el paso de peces, nu-

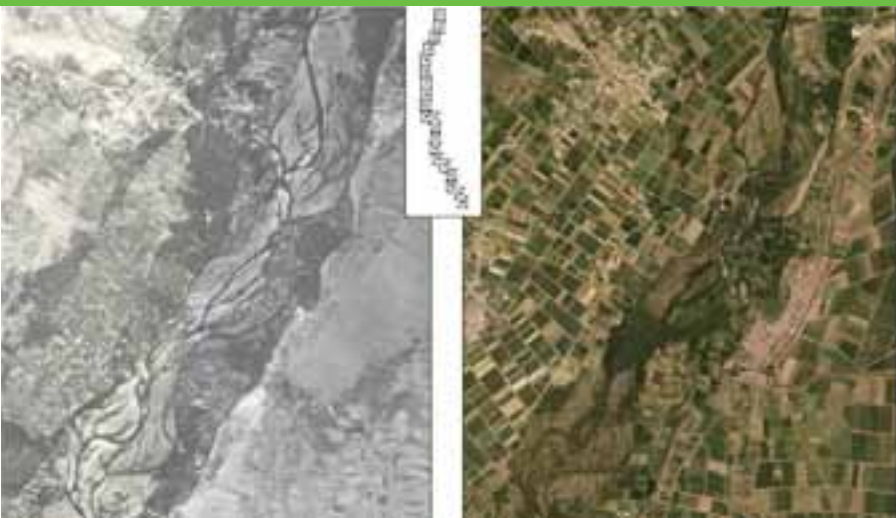
Ortofotos comparativas de un tramo de unos 5 km del Órbigo de los años 1956 y 2006. Se aprecian perfectamente los efectos de la ocupación del cauce original, su canalización y los drásticos cambios morfológicos acaecidos en 50 años

La imagen de referencia del río ha sido concebida a partir de la foto aérea del vuelo americano de 1956-57, con ciertas cautelas ya que las especiales condiciones de sobreexplotación de la vegetación de ribera por el ganado y para el aprovechamiento de leñas, así como el hecho de que la cuenca estuviera muy deforestada, inducen a pensar que la estructura morfológica con tramos trenzados y de tipo "wandering" que se observa, pudiera ser en parte inducida por el incremento de caudales sólidos y su falta de estabilización como consecuencia de los intensos aprovechamientos de la vegetación de ribera. Estas circunstancias, unidas al hecho de que en 1956 entra en operación el embalse de Barrios de Luna, que regula uno de los dos tributarios principales de Órbigo, implican que en la práctica resultaría imposible recuperar esa fisonomía en su totalidad.
