Programa de conservación de cauces en la cuenca del Guadiana durante el año 2009. Córdoba

La CH del Guadiana, dentro del programa de conservación, ha realizado durante 2009 más de 50 actuaciones en toda la cuenca, dirigidas a mejorar el estado de los cauces, intentando disminuir los daños producidos por las inundaciones y luchando contra las especies invasoras.

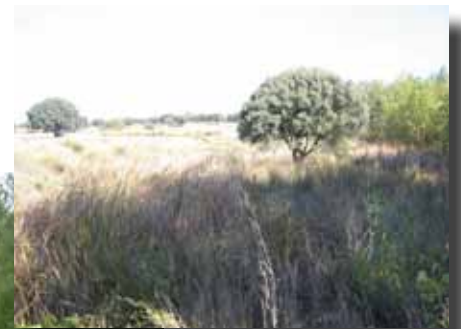
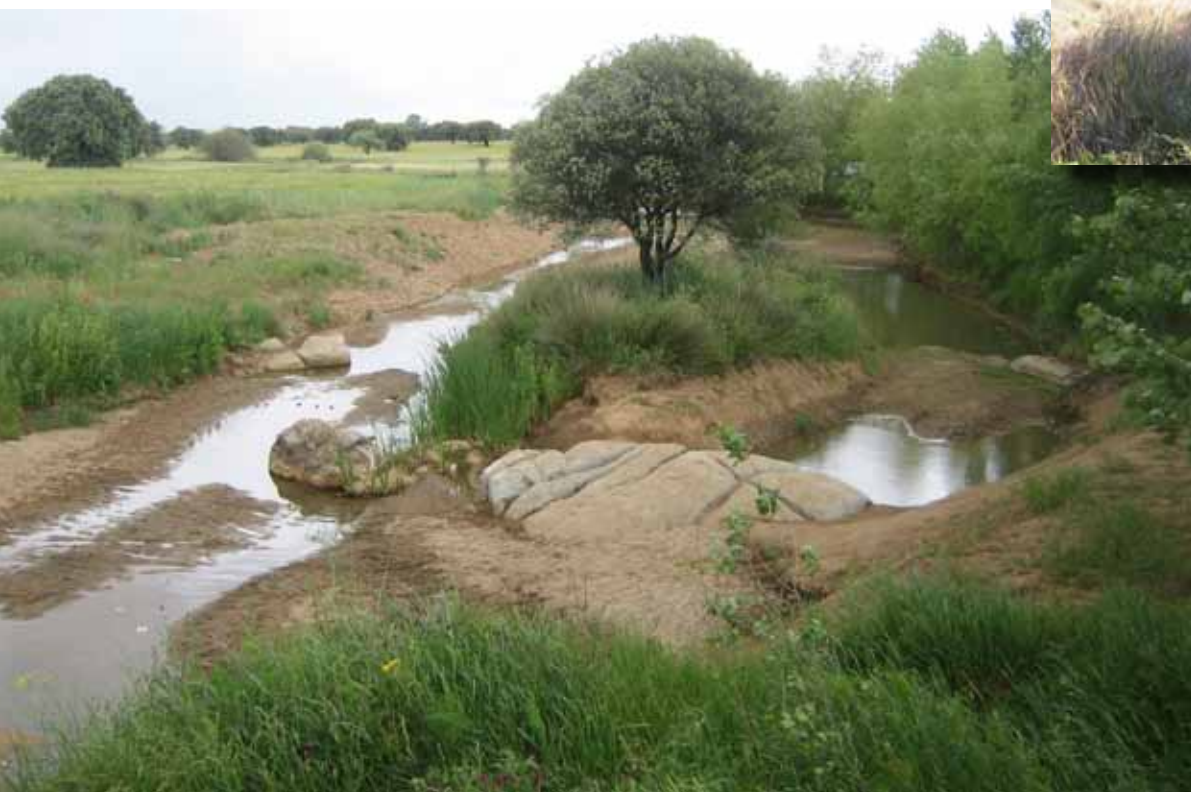
▲ antes.

◀ después.

El objetivo principal de todas las actuaciones ejecutadas es la recuperación, en mayor o menor medida, del funcionamiento natural de los arroyos, aumentando su heterogeneidad y grado de naturalidad. En este sentido, las técnicas aplicadas han intentado integrarse en el funcionamiento ecológico de los ríos y arroyos, y en el paisaje fluvial, destacándose las siguientes:

- 1 Mejora de la vegetación de ribera existente, tanto arbórea como arbustiva, mediante desbroce y retirada de pies muertos o enfermos.
- 2 Mejora de la continuidad longitudinal, mediante la retirada de estructuras transversales, normalmente vados, en desuso, así como la recuperación de ojos taponados en puentes existentes.
- 3 Fomento de zonas para la nidificación de aves acuáticas, y particularmente para la gallina de agua (*Gallinula chloropus*).
- 4 Retirada del cauce de residuos sólidos, lodos y/o sedimentos artificiales en el cauce.

- 5 Recuperación de islas, aprovechando la disposición natural del terreno, especialmente donde existiera vegetación propia de ribera.
- 6 Recuperación de cauce principal y brazos abandonados. Tramos de cauce cuasi-perdidos, especialmente en el arroyo de La Dehesa, y brazos abandonados en el río Guadarramilla.
- 7 Fomento de zonas para una futura sucesión de rápidos y remansos, potenciando el afloramiento natural de bolos graníticos a la superficie del cauce.

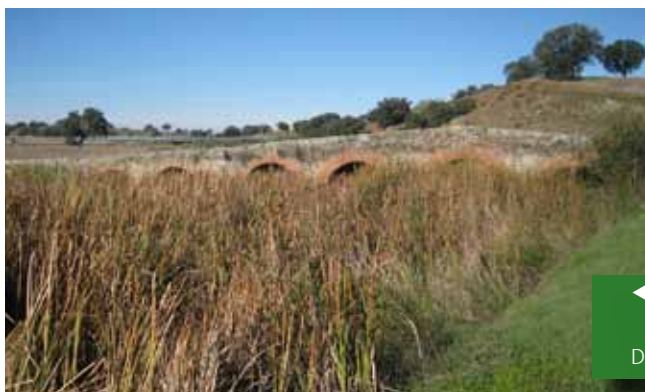
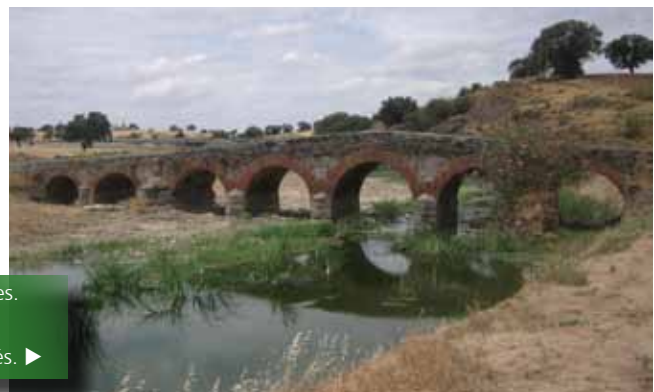
◀ Antes.
Después. ▶
