RECUPERACIÓN DEL RÉGIMEN HIDRÁULICO E HIDROLÓGICO DEL ARROYO DEL PARTIDO EN EL TRAMO ANTERIOR A SU AFLUENCIA EN LA MARISMA DE EL ROCÍO (PARQUE NACIONAL DE DOÑANA)

JUAN ÁNGEL MINTEGUI AGUIRRE¹, JOSÉ CARLOS ROBREDO SÁNCHEZ¹,
CARLOS DE GONZALO ARANO¹ Y PABLO HUELIN RUEDA¹

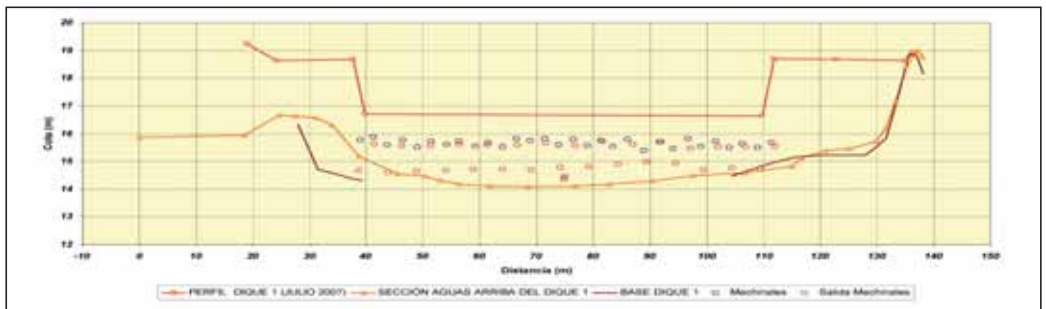
Está constituido por un azud transversal al cauce de 2,6 m de altura sobre el lecho actual del arroyo. Inicialmente sobre él se estableció un vertedero con una base de 70 m de longitud y 2 m de anchura en coronación, situado a una cota media de 16,7 m. El vertedero tiene una altura de 2 m. El paramento del azud estaba atravesado por 31 mechinales circulares de 0,3 m de diámetro, para drenar el volumen embalsado por la obra, dispuestos en dos filas de 15 y uno de fondo (Figura 2, fotografías superiores y Figura 3, alzado del DIQUE 1 en el año 2006).

Figura 3. Alzado del DIQUE 1 construido en el arroyo del Partido (2006) visto desde aguas arriba (rojo). También se representan: a) el perfil de una sección transversal al cauce levantado aguas arriba del dique (naranja), cuyo margen izquierdo establece la cota del vertedero lateral del dique; b) el nivel del terreno o de la sedimentación en 2007 en la base del paramento aguas arriba del dique (marrón). Respecto a los mechinales: los círculos azules corresponden a entradas de flujo y los círculos rojos a salidas de flujo.

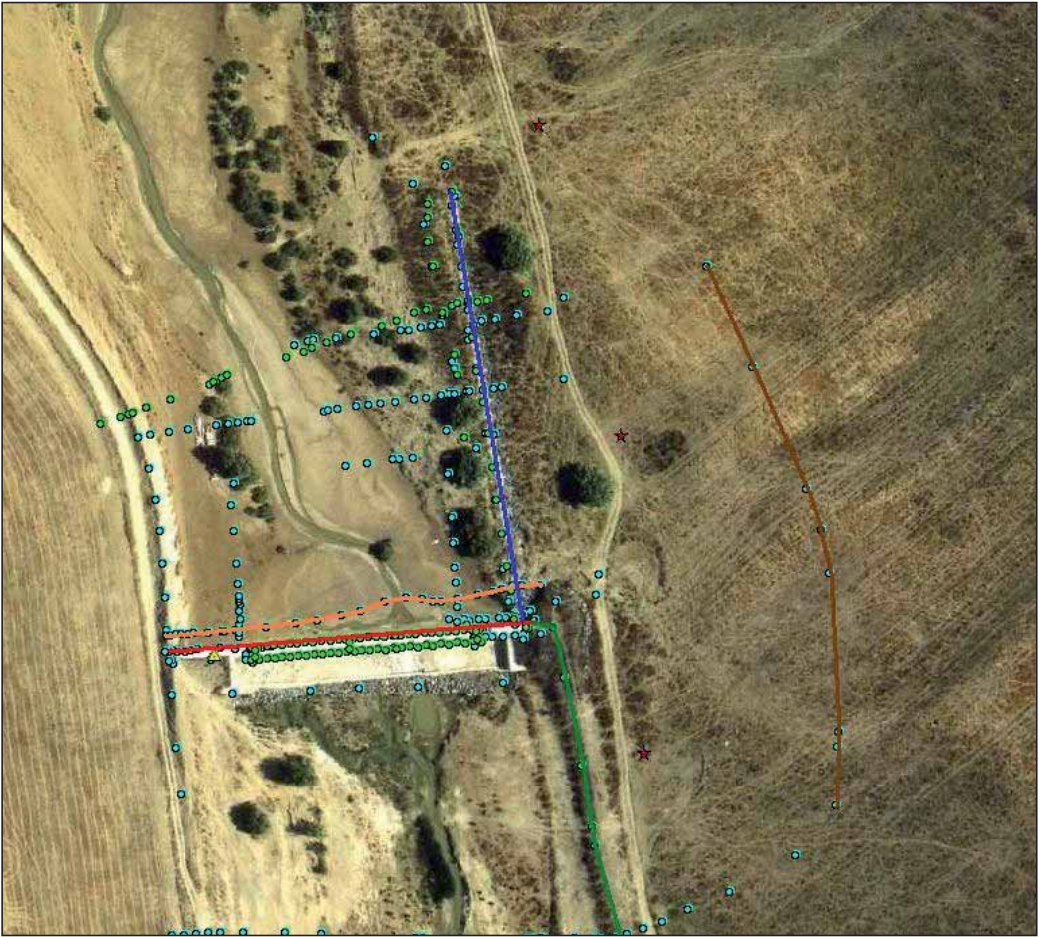
Agua arriba de la estructura, sobre el margen izquierdo del cauce, se sitúa un vertedero lateral de 140 m de longitud, establecido sobre el propio margen de arena y revestido con escollera y una capa de hormigón ciclópeo, para evitar erosiones en el momento de vertido hacia la llanura de inundación-laminación-sedimentación, situada tras el citado margen. Su cota oscila algo, debido a su longitud y rusticidad, entre los valores 16,60 y 16,77 m. (Figura 2, fotografías inferiores y Figura 4, vista del DIQUE 1 en planta).

Figura 4. Vista en planta del DIQUE 1 sobre una fotografía aérea de agosto de 2008 en la que aparecen: *a)* puntos del terreno obtenidos con levantamientos topográficos utilizando una estación total (azules) en 2007 y un DGPS (verdes) en 2008; *b)* la línea roja que define la posición del vertedero frontal; *c)* la línea azul que establece el vertedero lateral; *d)* la curva marrón que representa el perfil del terreno en el área de inundación-sedimentación, inmediatamente aguas abajo del vertedero lateral; *e)* la línea naranja que define un perfil levantado al cauce aguas arriba del dique; *f)* la línea en verde oscuro que representa a la nueva mota construida en el margen izquierdo del arroyo del Partido, aguas abajo del dique, para separar la superficie de inundación-sedimentación de la del cauce del arroyo.

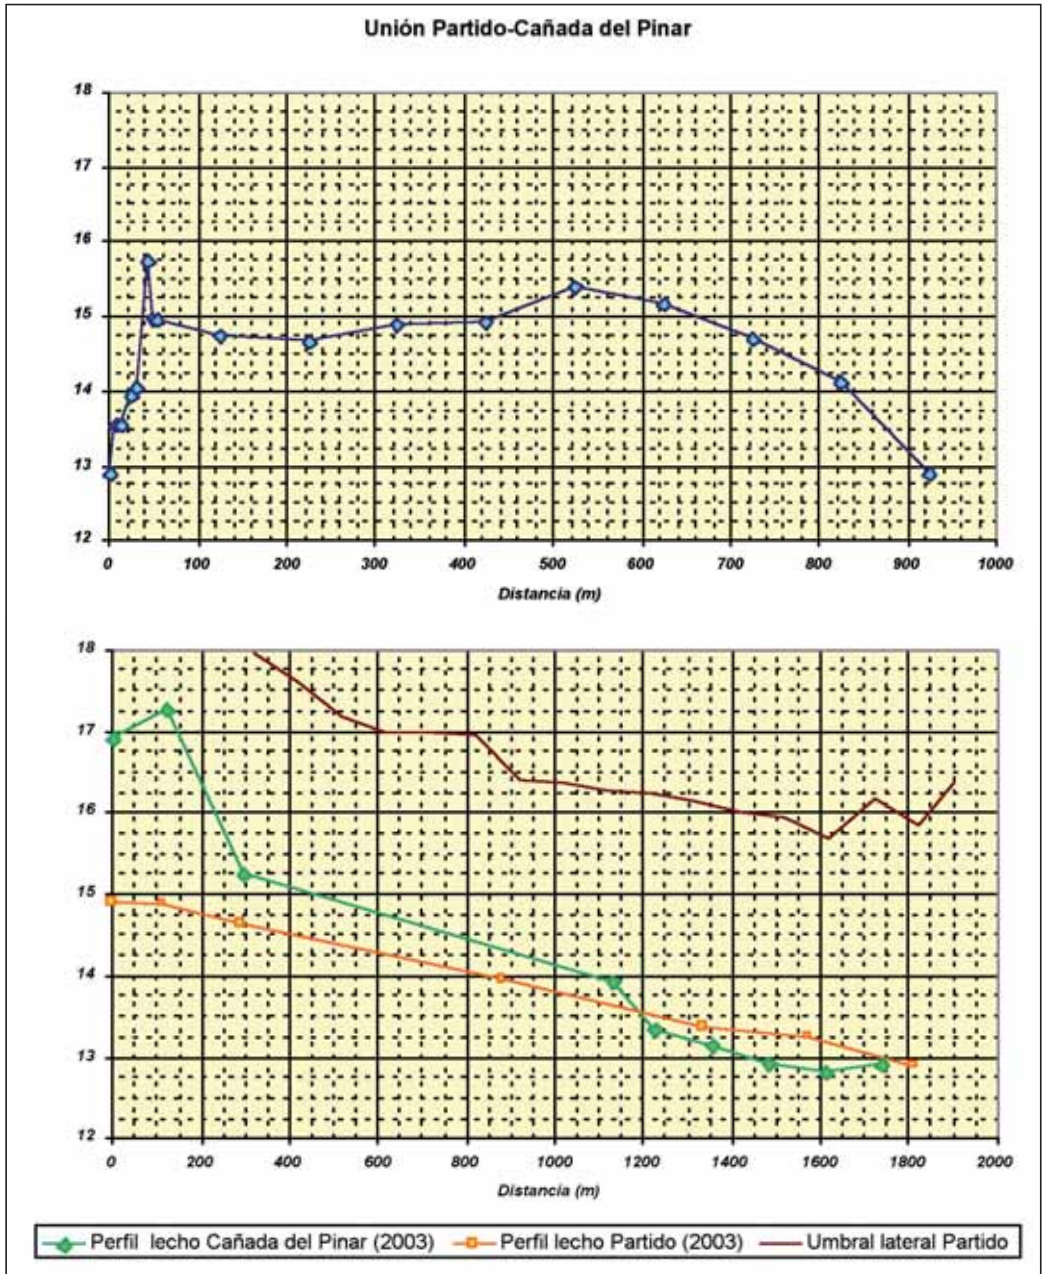
Figura 7. a) Esquema superior: Nivelación geométrica entre los lechos del arroyo del Partido y del arroyo de la Cañada del Pinar (19-07-2003), en la dirección del camino asfaltado entre El Rocío y Villamanrique de la Condesa, pero apoyado sobre el terreno inundable y no sobre el camino; **b)** Esquema inferior: Cotas de los arroyos del Partido y de la Cañada del Pinar en el área estudiada y el umbral a superar por la corriente del arroyo del Partido para desbordar al área de inundación-sedimentación en 2003.

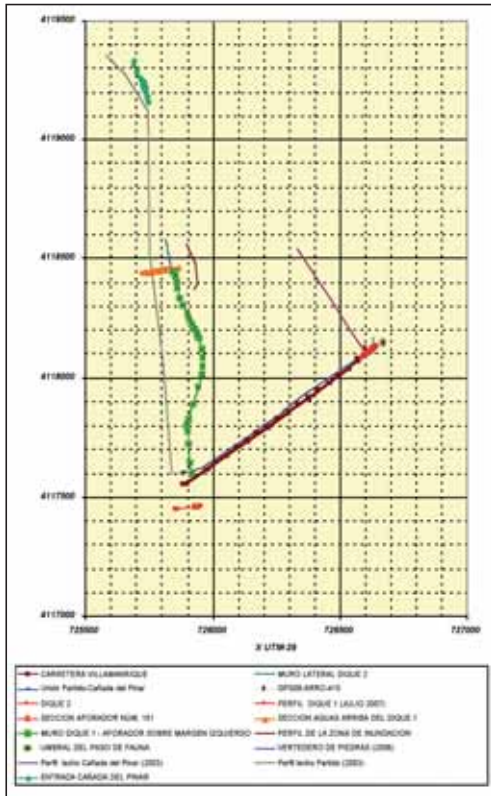
El esquema de la Figura 8, que también se apoya en la fotografía aérea de 2008, detalla el Sistema de Control para las futuras Avenidas del arroyo del Partido. En él, además de los elementos comentados en la Figura 1, se muestra en su extremo inferior izquierdo la ubicación del antiguo aforador de la Confederación Hidrográfica del Guadalquivir núm. 151 (en rojo) situado sobre el arroyo del Partido (en gris), el itinerario de la nivelación geométrica definida en la Figura 7.a (en azul) y el de una nueva nivelación geométrica realizada el 18-10-2008 de todo el camino asfaltado, en esta ocasión apoyado sobre su solera de asfalto, en el intervalo comprendido entre el arroyo de la Cañada del Pinar y el arroyo del Partido; concretamente entre los clavos topográficos J33-J10-J33 (ida y vuelta) situados en sus extremos (en marrón).

Asimismo, en el vértice superior de la figura, donde los arroyos del Partido y de la Cañada del Pinar se encuentran más próximos y existe la posibilidad, en caso de avenidas en el arroyo del Partido, que su corriente invada el cauce del arroyo de la Cañada del Pinar; se muestra (con puntos verdes claros) la ubicación donde se llevaron a cabo levantamientos topográficos en octubre de 2008, para precisar el perfil transversal del arroyo de la Cañada del Pinar en ese lugar y su referencia (para establecer el desnivel) respecto de la curva de remanso del arroyo del Partido causado por la presencia del DIQUE 1 en situaciones de avenidas. Dichas secciones del arroyo de la Cañada del Pinar se propusieron protegerlas con escollera, para evitar una erosión de fondo del lecho.

Figura 8. Representación del Sistema de Control para las futuras Avenidas del arroyo del Partido en el área de inundación situada entre los arroyos del Partido y de la Cañada del Pinar, aguas arriba del camino-umbral de vertido que une El Rocío con Villamanrique de la Condesa. En la misma, además de los elementos definidos en la Figura 1, se detallan: a) las nivelaciones geométricas efectuadas el 18-10-2008 (marrón) y el 17-07-2003 (azul) en la zona inferior de la imagen; b) el aforador n.º 151 de la CHG (en rojo) en el extremo inferior izquierdo; c) las secciones del cauce del arroyo de la Cañada del Pinar que, en el caso de avenidas en el arroyo del Partido pueden recibir caudales trasvasados de éste último, que se levantaron topográficamente (verde), en la zona superior del esquema.

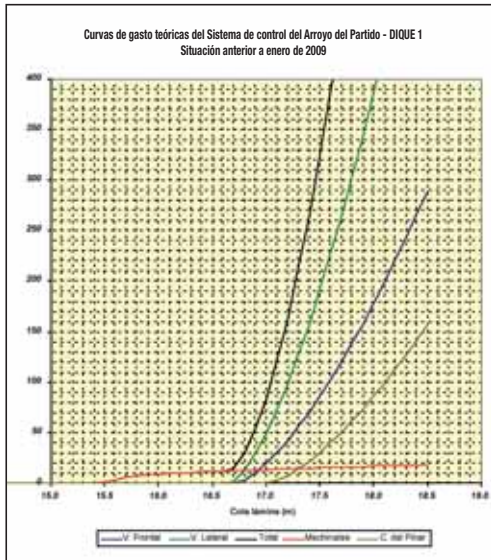
de El Rocío; porque aún llegaban caudales importantes hasta el entorno de dicha aldea incluso en avenidas ordinarias. Se requería, por tanto, realizar algunas rectificaciones al diseño inicial, para conseguir la estabilización definitiva del tramo final del arroyo del Partido anterior a su afluencia en la marisma de El Rocío. La cuestión no supone ninguna novedad tratándose de obras de corrección de cursos torrenciales; que tradicionalmente se plantean a partir de un esquema hidráulico razonado preliminar, acompañado de una actuación de corrección, a la que se le aplican las rectificaciones necesarias posteriormente, a modo de

aproximaciones sucesivas, para adecuar el comportamiento de la actuación inicial ante los futuros fenómenos torrenciales de la zona, hasta conseguir el objetivo del proyecto. Por otra parte, durante las avenidas del arroyo del Partido, no se conseguía la inundación proyectada en el área destinada al efecto con la Actuación núm. 3. Ante estas circunstancias, como paso previo a las operaciones de rectificación en el DIQUE 1, se determinaron las Curvas de Gasto Teóricas en los Sistemas de Control de Avenidas del arroyo del Partido establecidos con el DIQUE 1 (Figura 10) y el DIQUE 2 (Figura 11).

Figura 10. Distribución teórica del caudal de avenida ($m^3 \cdot s^{-1}$) en el DIQUE 1 entre sus diferentes secciones de vertido en la situación inicial (2006), con el perfil del vertedero frontal original y con los mechinales abiertos: Gasto por el vertedero frontal (azul); gasto por el vertedero lateral (verde); gasto total (negro); gasto a través de los mechinales (rojo); gasto al inicio del arroyo de la Cañada del Pinar por efecto de la curva de remanso aguas arriba del dique (verde-pardo).

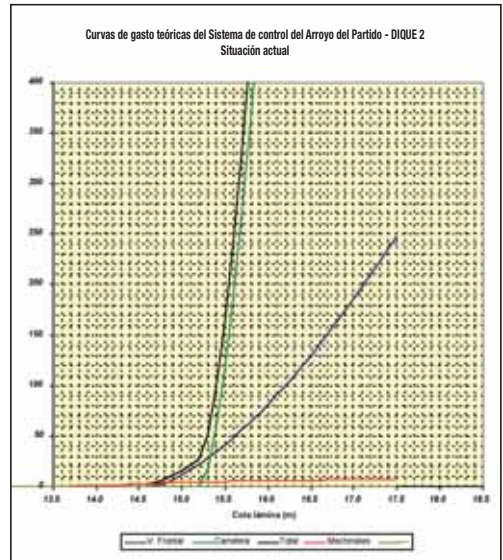
Figura 11. Distribución teórica del caudal de avenida ($m^3 \cdot s^{-1}$) en el DIQUE 2 entre sus diferentes secciones de vertido en la situación inicial (2006): gasto por el vertedero frontal (azul); gasto por el umbral del camino asfaltado que enlaza El Rocío con Villamanrique de la Condesa (verde); gasto total (negro); gasto a través de los mechinales (rojo).

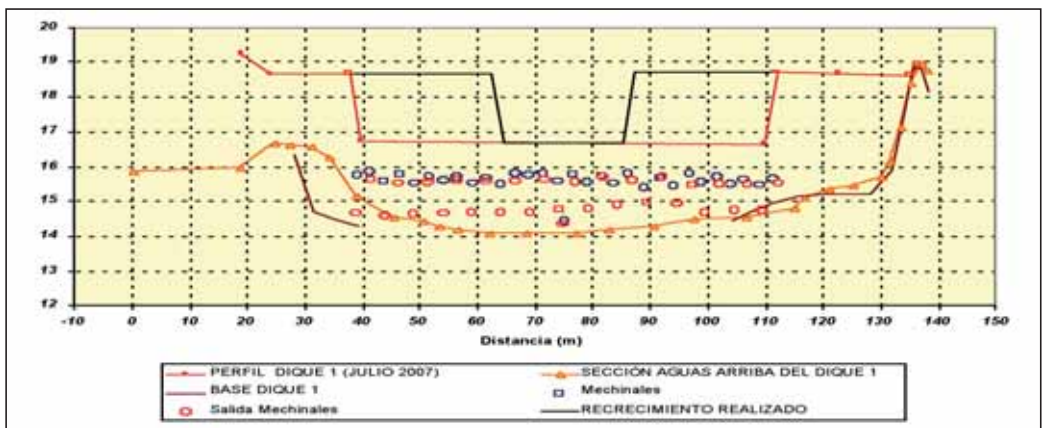
Figura 13. Alzado del DIQUE 1 con el diseño definitivo de su vertedero frontal, operativo en enero de 2009, que reduce el caudal que vierte directamente en el arroyo del Partido.

dificar el perfil inicial del vertedero frontal (2006), disminuyendo su superficie de desagüe; 2) Tapar con grava los mechinales del dique, para que durante las avenidas se retrasara la descarga a través de ellos. Con estas modificaciones, que estaban operativas en enero de 2009, el nuevo perfil del vertedero frontal del DIQUE 1 se transformó una sección trapezoidal centrado en el lecho del arroyo de 20 m en su base, 24 m en su coronación y manteniendo los 2 m de altura. Las Figuras 12 y 13 muestran la nueva imagen del DIQUE 1.

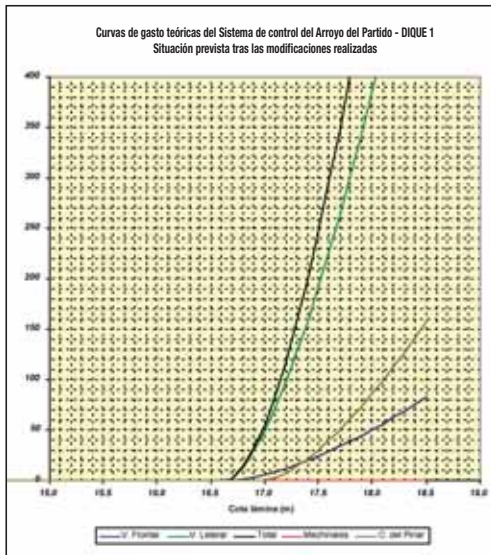
Las nuevas Curvas de Gasto Teóricas en el Sistema de Control de Avenidas del arroyo del Partido establecido con el DIQUE 1 tras las rectificaciones realizadas en éste (operativas en enero de 2009) se muestran en la Figura 14. Con la información de las curvas de gasto teóricas de las Figuras 10 y 14 se elaboró la Tabla 2, que resume la distribución teórica de los caudales de $20 \text{ m}^3\cdot\text{s}^{-1}$; $50 \text{ m}^3\cdot\text{s}^{-1}$; $100 \text{ m}^3\cdot\text{s}^{-1}$; $200 \text{ m}^3\cdot\text{s}^{-1}$ y $350 \text{ m}^3\cdot\text{s}^{-1}$ en la sección de inicio del primitivo cono de sedimentación del arroyo del Partido, por las diferentes secciones de vertido del DIQUE 1 y el inicio de la Cañada del Pinar, como consecuencia de la curva de remanso generada en el paramento aguas arriba del DIQUE 1, para las situaciones anterior (2006) y posterior (2009) a las rectificaciones realizadas al dique.

Figura 14. Distribución teórica del caudal de avenida ($\text{m}^3\cdot\text{s}^{-1}$) en el DIQUE 1 entre sus diferentes secciones de vertido, tras las rectificaciones realizadas (2009): Gasto por el vertedero frontal (azul); gasto por el vertedero lateral (verde); gasto total (negro); gasto a través de los mechinales (rojo); gasto por el inicio del arroyo de la Cañada del Pinar (verde-pardo).
