EJECUCIÓN DE BALSAS PARA RIEGOS.

Parte III

Colocación láminas

Junio 2017

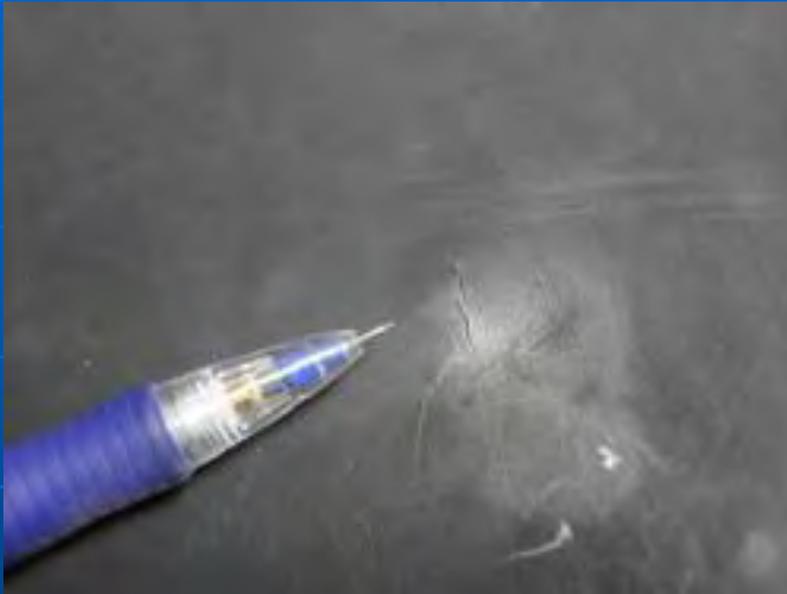
EL PRINCIPAL PROBLEMA DEL PEAD SON LAS INCRUSTACIONES

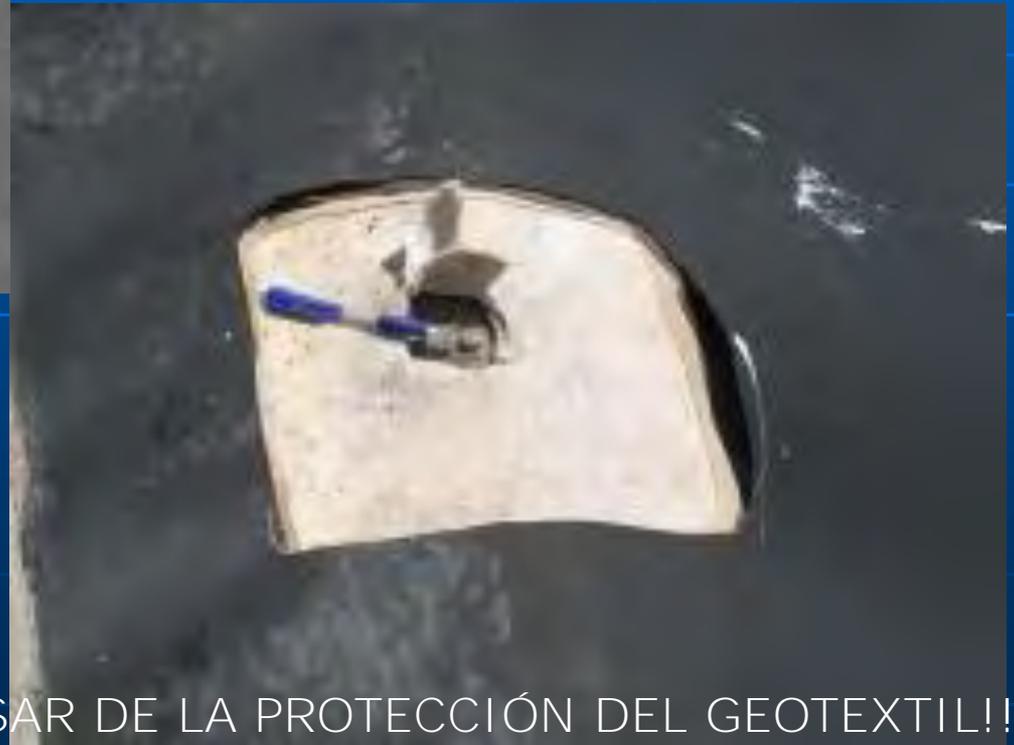
BALSA DEL "BUEN PASO"
(TENERIFE).

A PESAR DE LA PROTECCIÓN DEL GEOTEXTIL!!

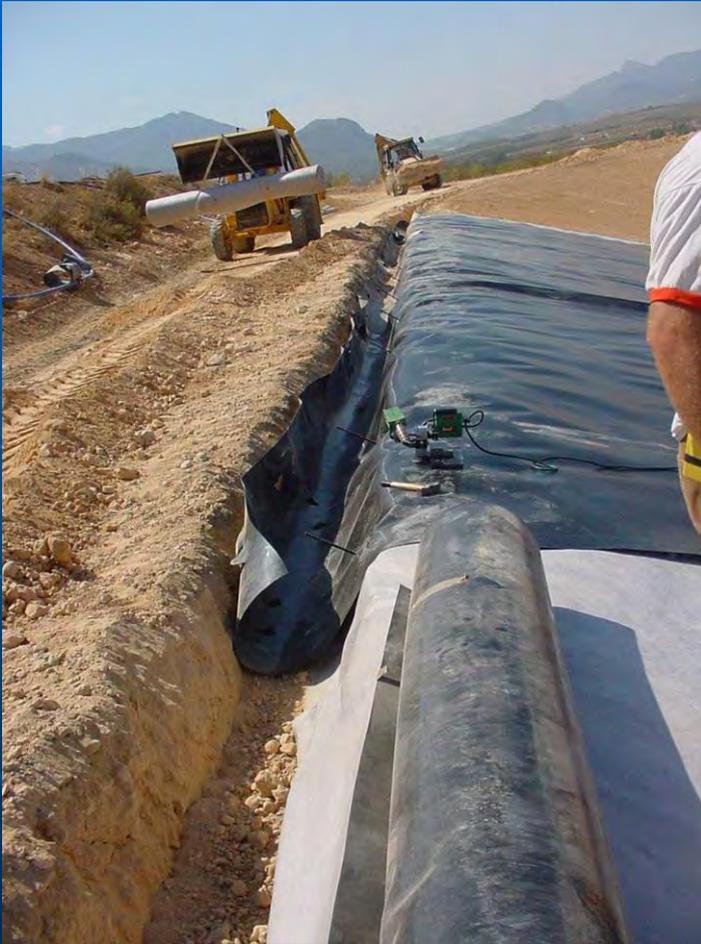
ZANJA ANCLAJE PERIMETRAL

- Manta geotextil.
- Geomembrana.

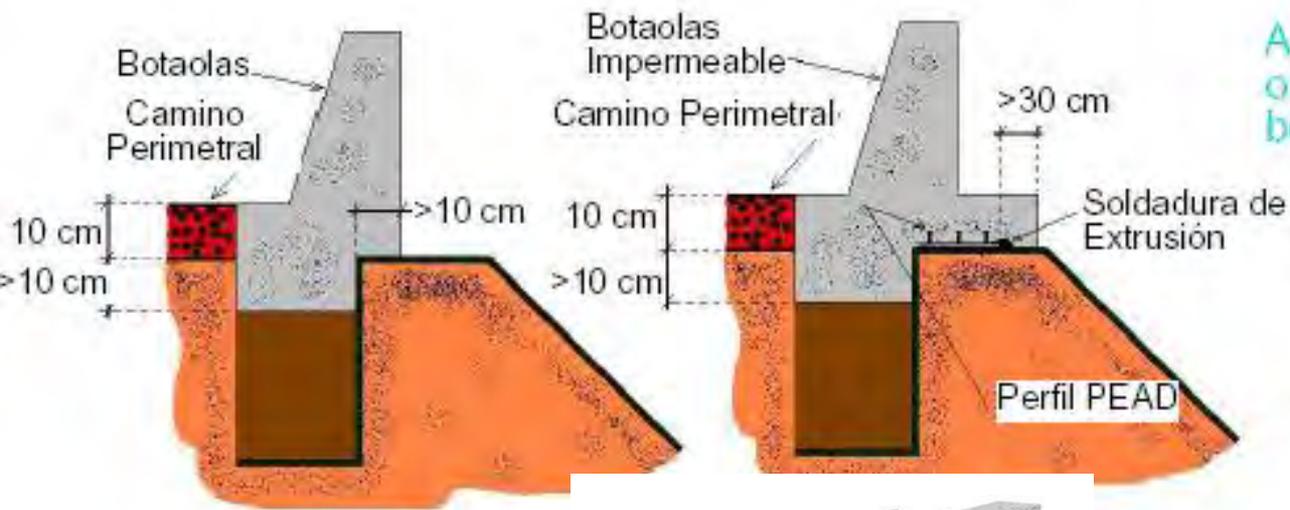
Anclaje con pretil de hormigón o botaolas. Variante con botaolas impermeable.

Anclaje por pletina de estanqueidad sobre pretil o botaolas.

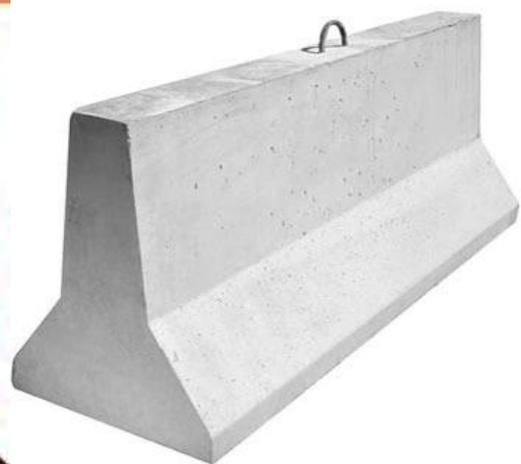
Placas Prefabricadas New Jersey

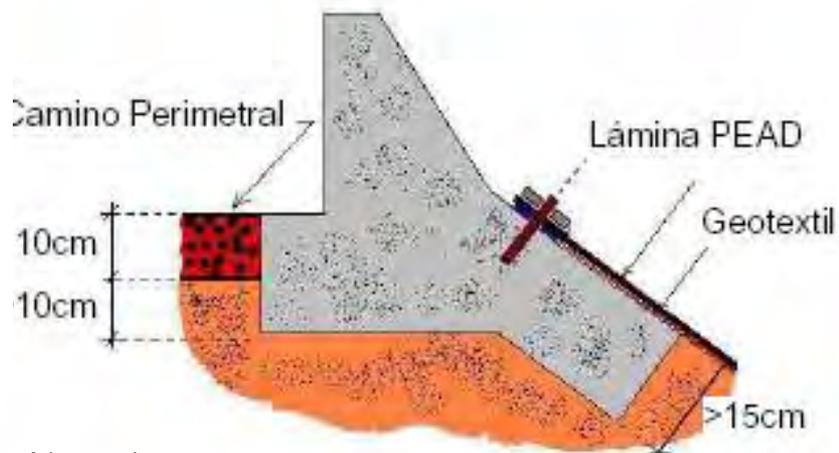
Anclajes combinados con botaolas o bordillos en coronación de talud.

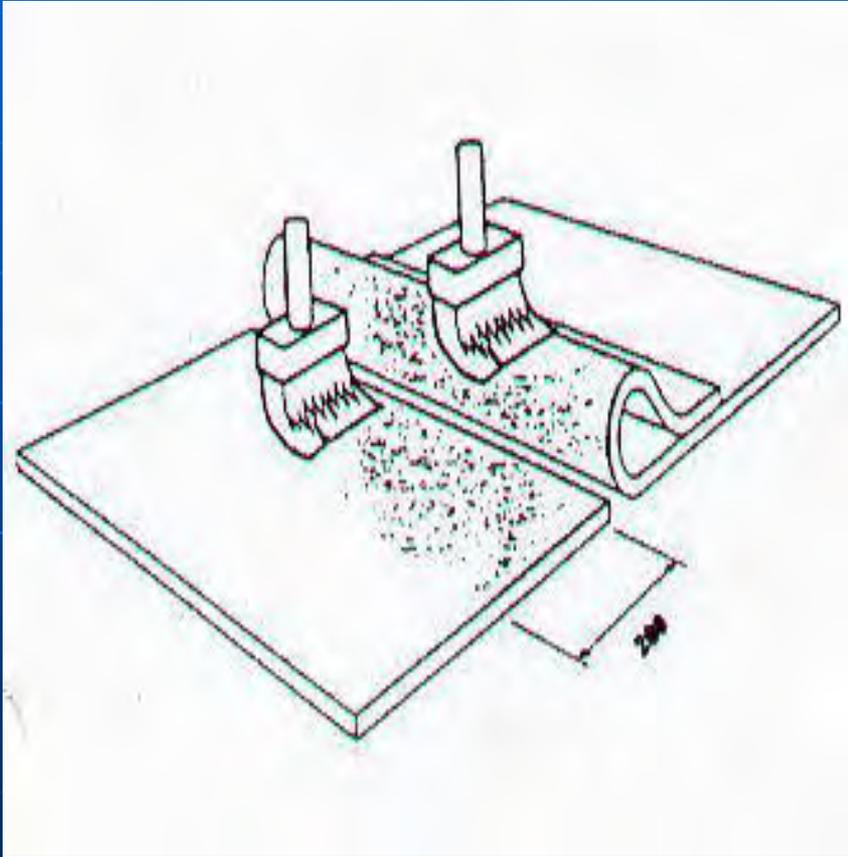
UNIÓN DE PAÑOS.

- Solapes.
- Limpieza.
- Condiciones climáticas.
- Soldaduras.
 - Químicos.
 - Térmicos.

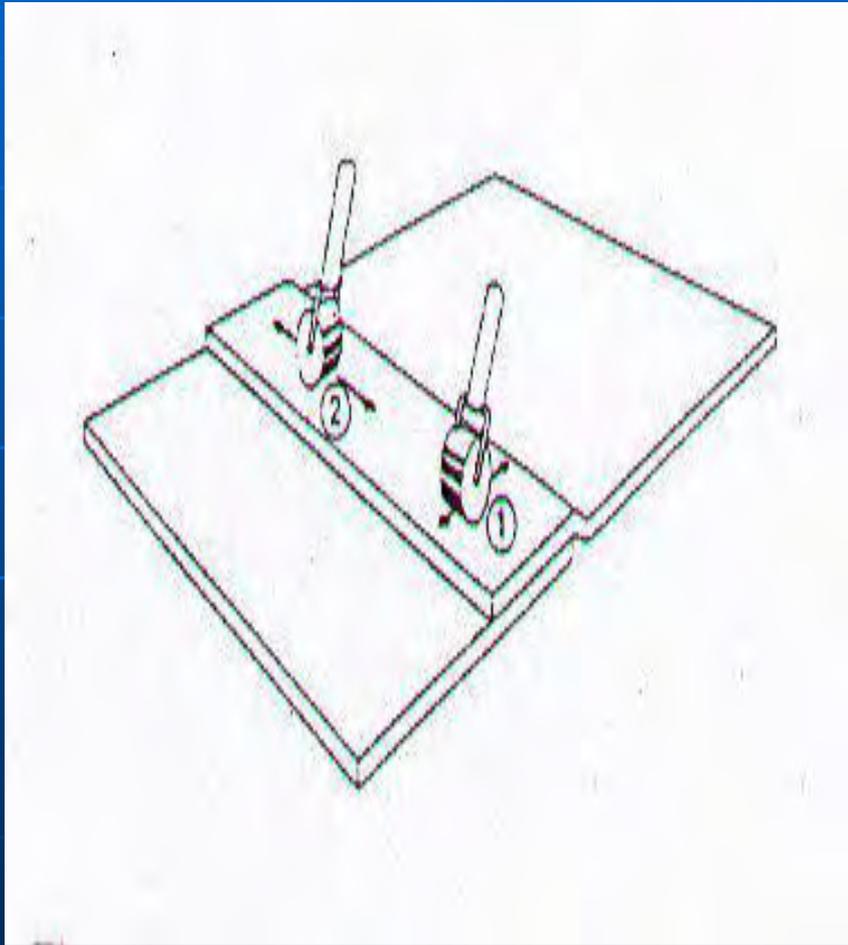
APRIETES

- Manuales.
- Mecánicos.

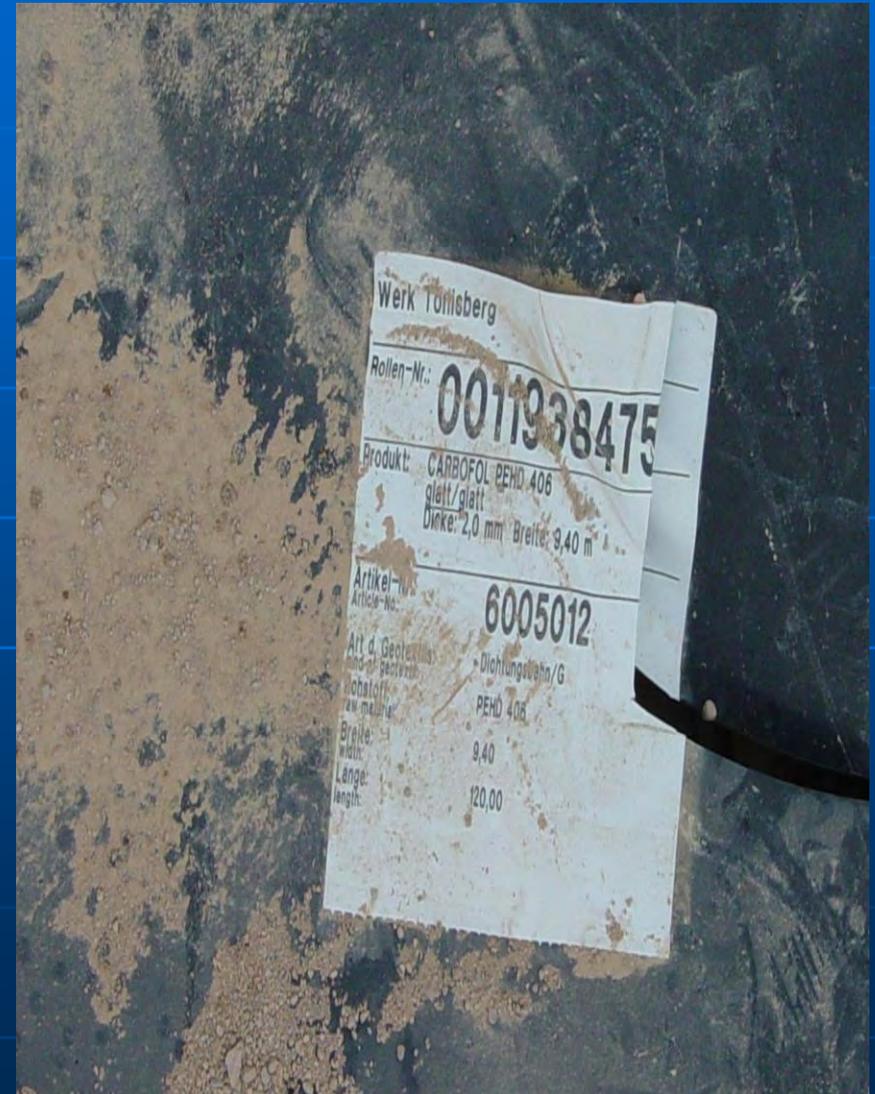
PEAD.

- Láminas de 1,5 – 2 mm.
- Longitudes variables y anchuras hasta de 9,4 metros.
- Densidad inferior a la del agua (flota).
- $120 * 9,4 * 0,002 = 2,14$ toneladas.

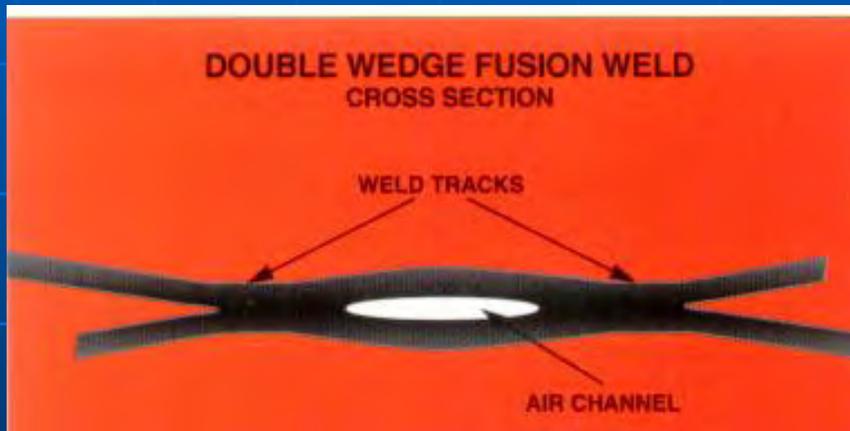
SOLDADURA TERMO FUSIÓN

- TERMOFUSIÓN.
 - Dos láminas se solapan en 20 cms, se aplica calor, derriten parte de la cara, fundiéndose cuando se enfrían.
- EXTRUSIÓN.
 - Aportación externa de material fundido, sobre dos láminas, lámina y pletina de PEAD.

- DOBLE SOLDADURA CON CANAL INTERMEDIO PARA COMPROBAR LA SOLDADURA

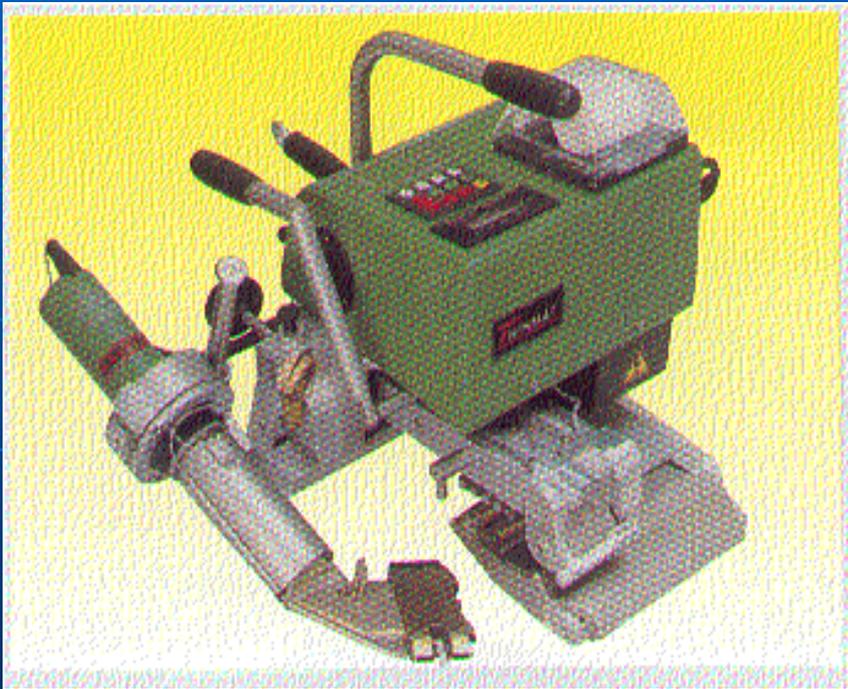
SOLDADURAS TÉRMICAS.

- AÍRE CALIENTE.
- CUÑAS.

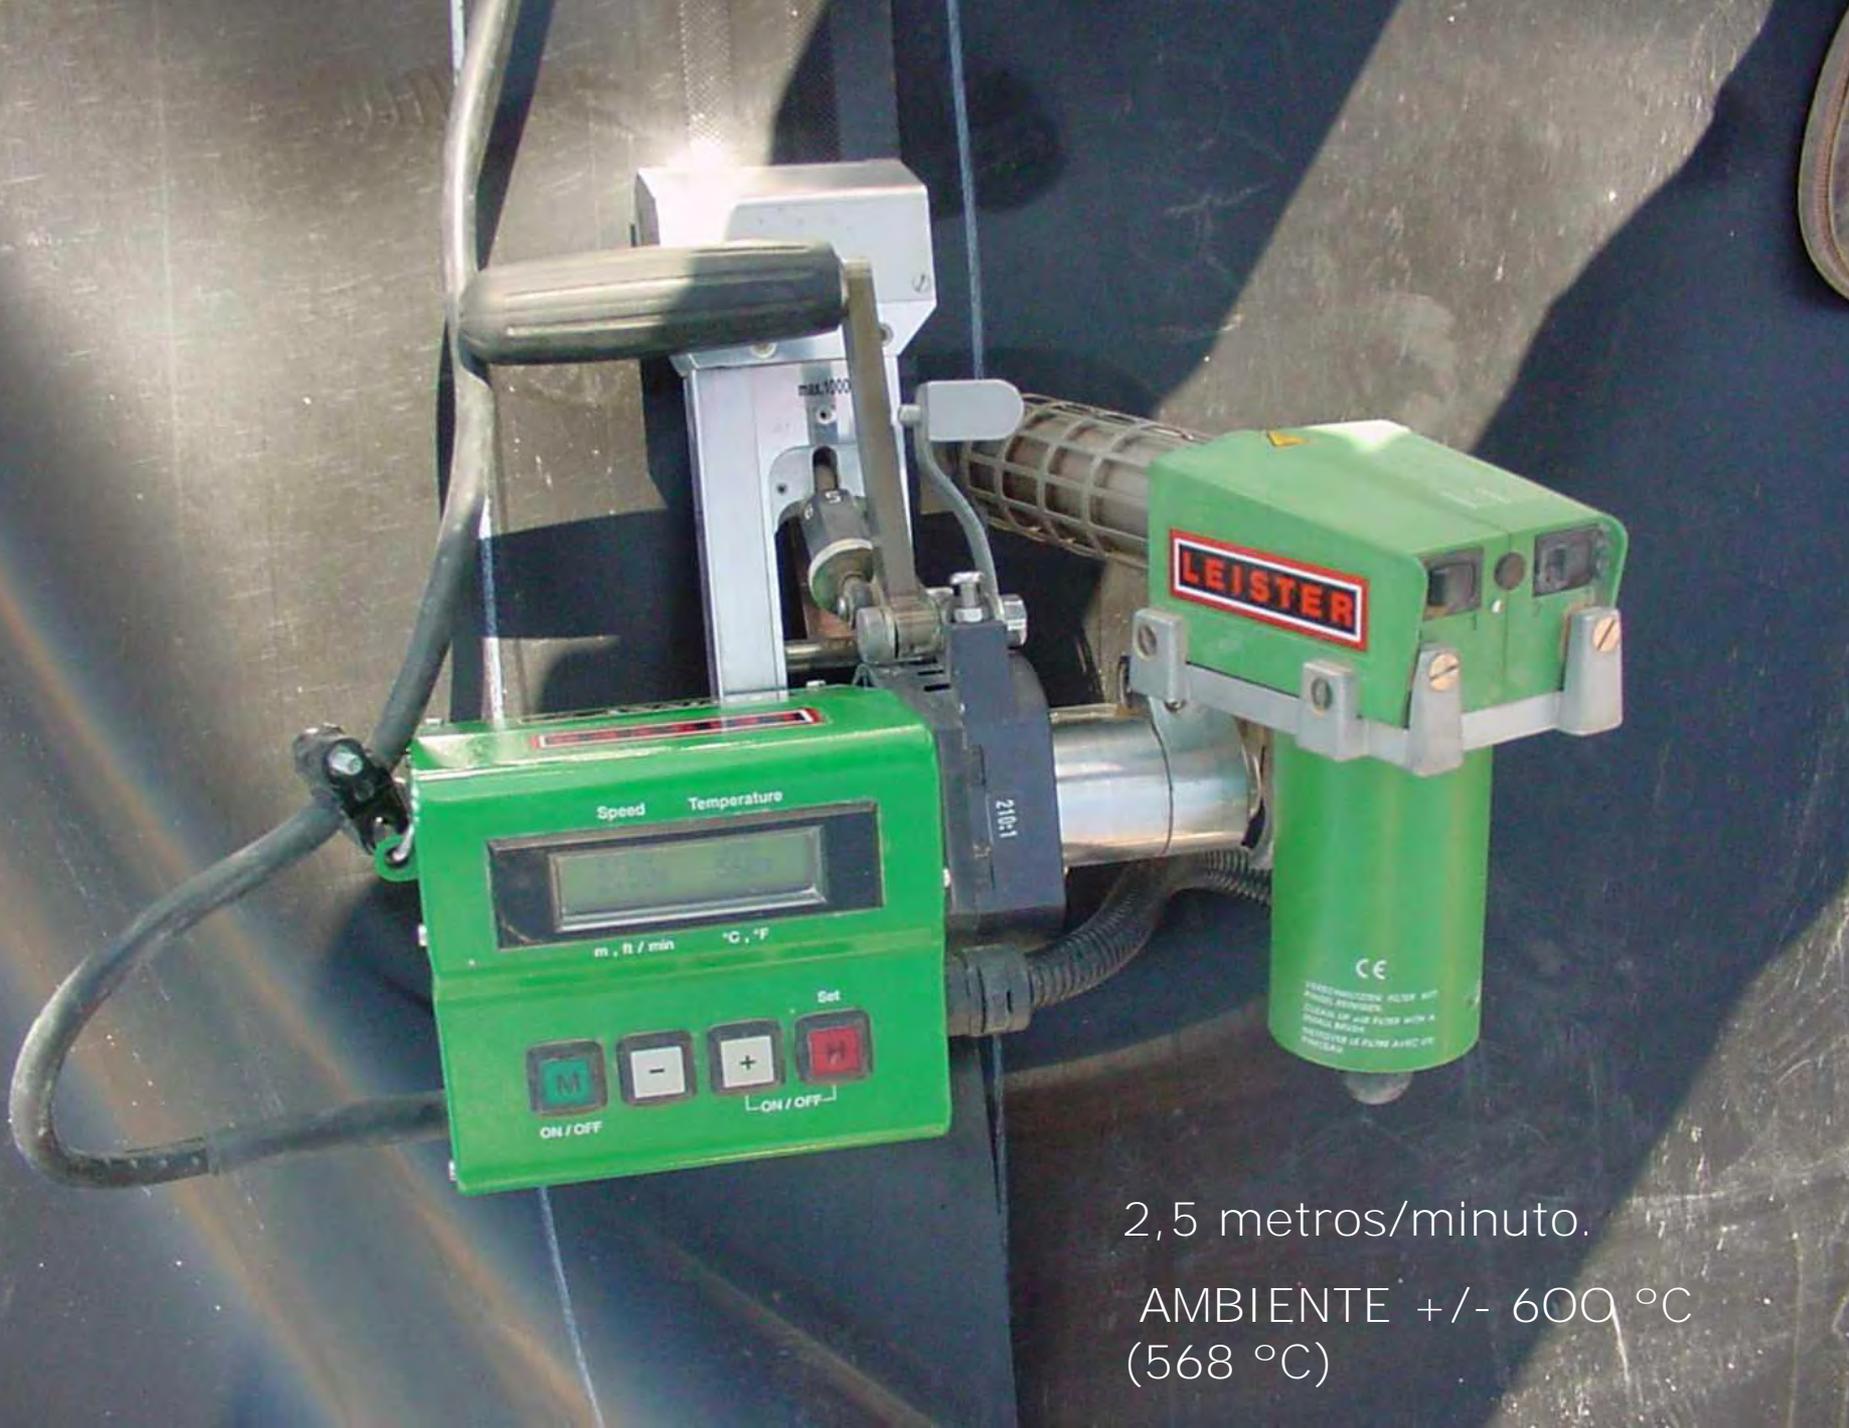
2,5 metros/minuto.

AMBIENTE +/- 600 °C
(568 °C)

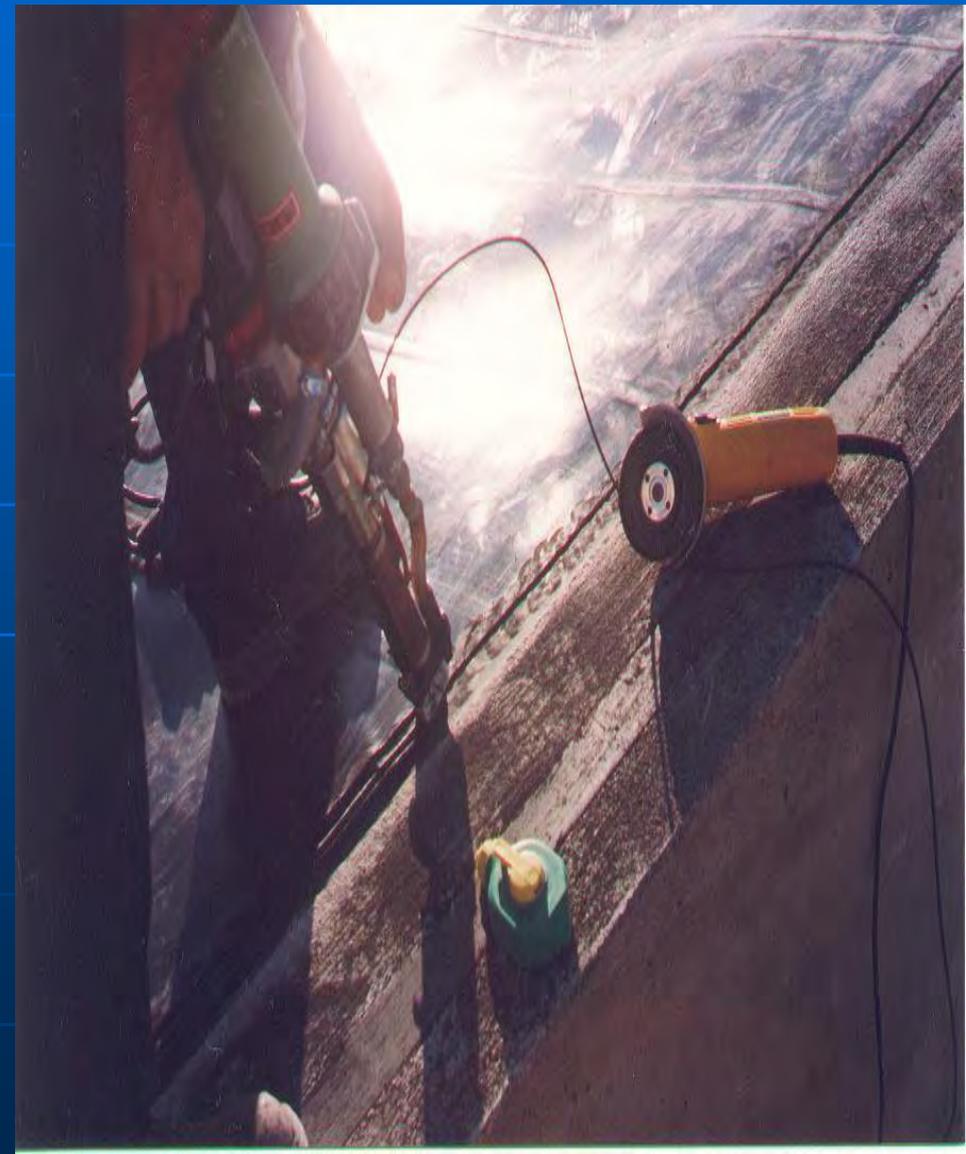
EXTRUSIÓN.

Extrusado.

- Surcado.
- Calentamiento previo de superficie.
- Extrusado.
 - Momento de la soldadura.
 - Prueba de estanqueidad.
 - Sin solicitudes altas.

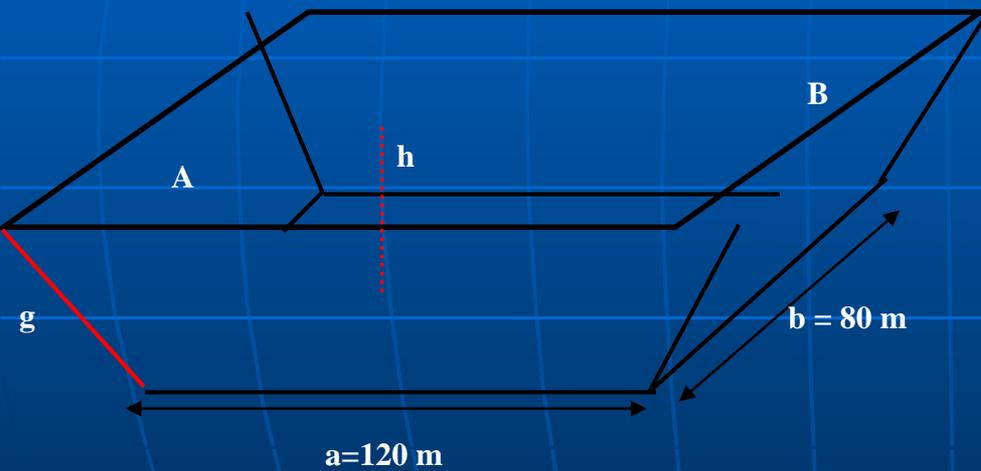
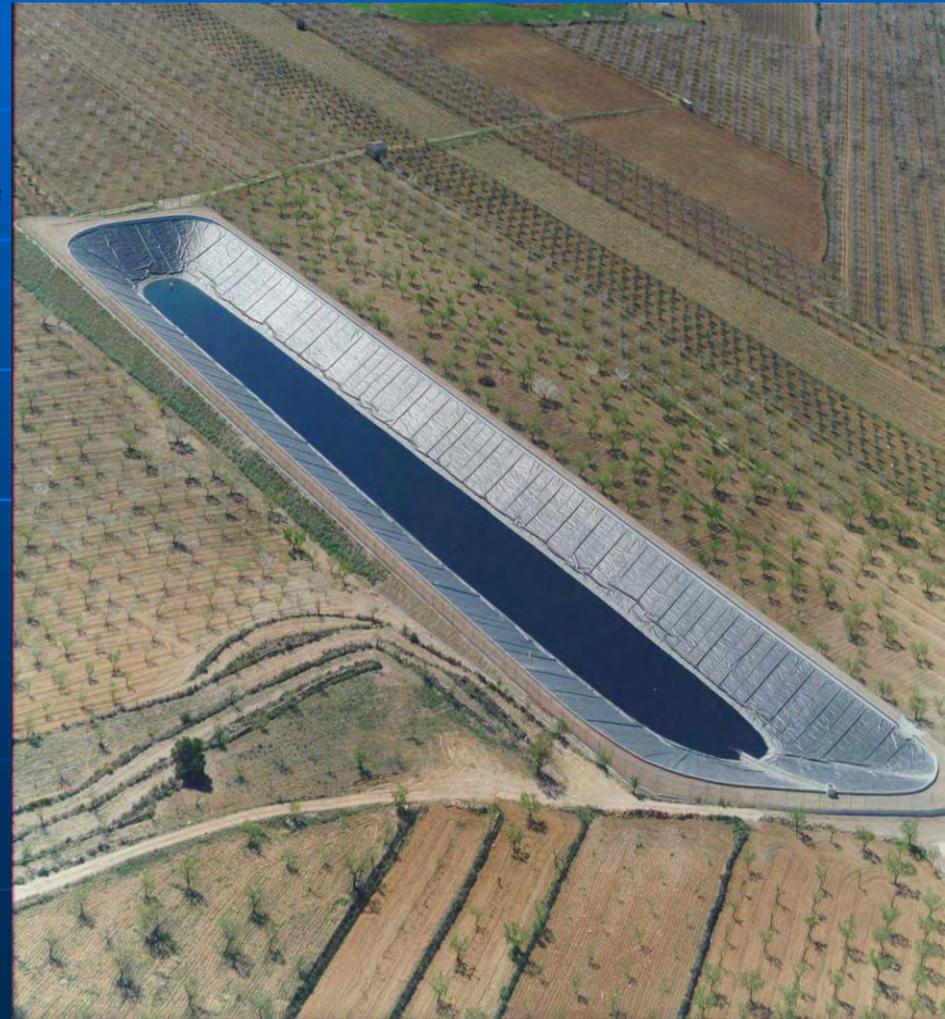
PLANTA RECTANGULAR.

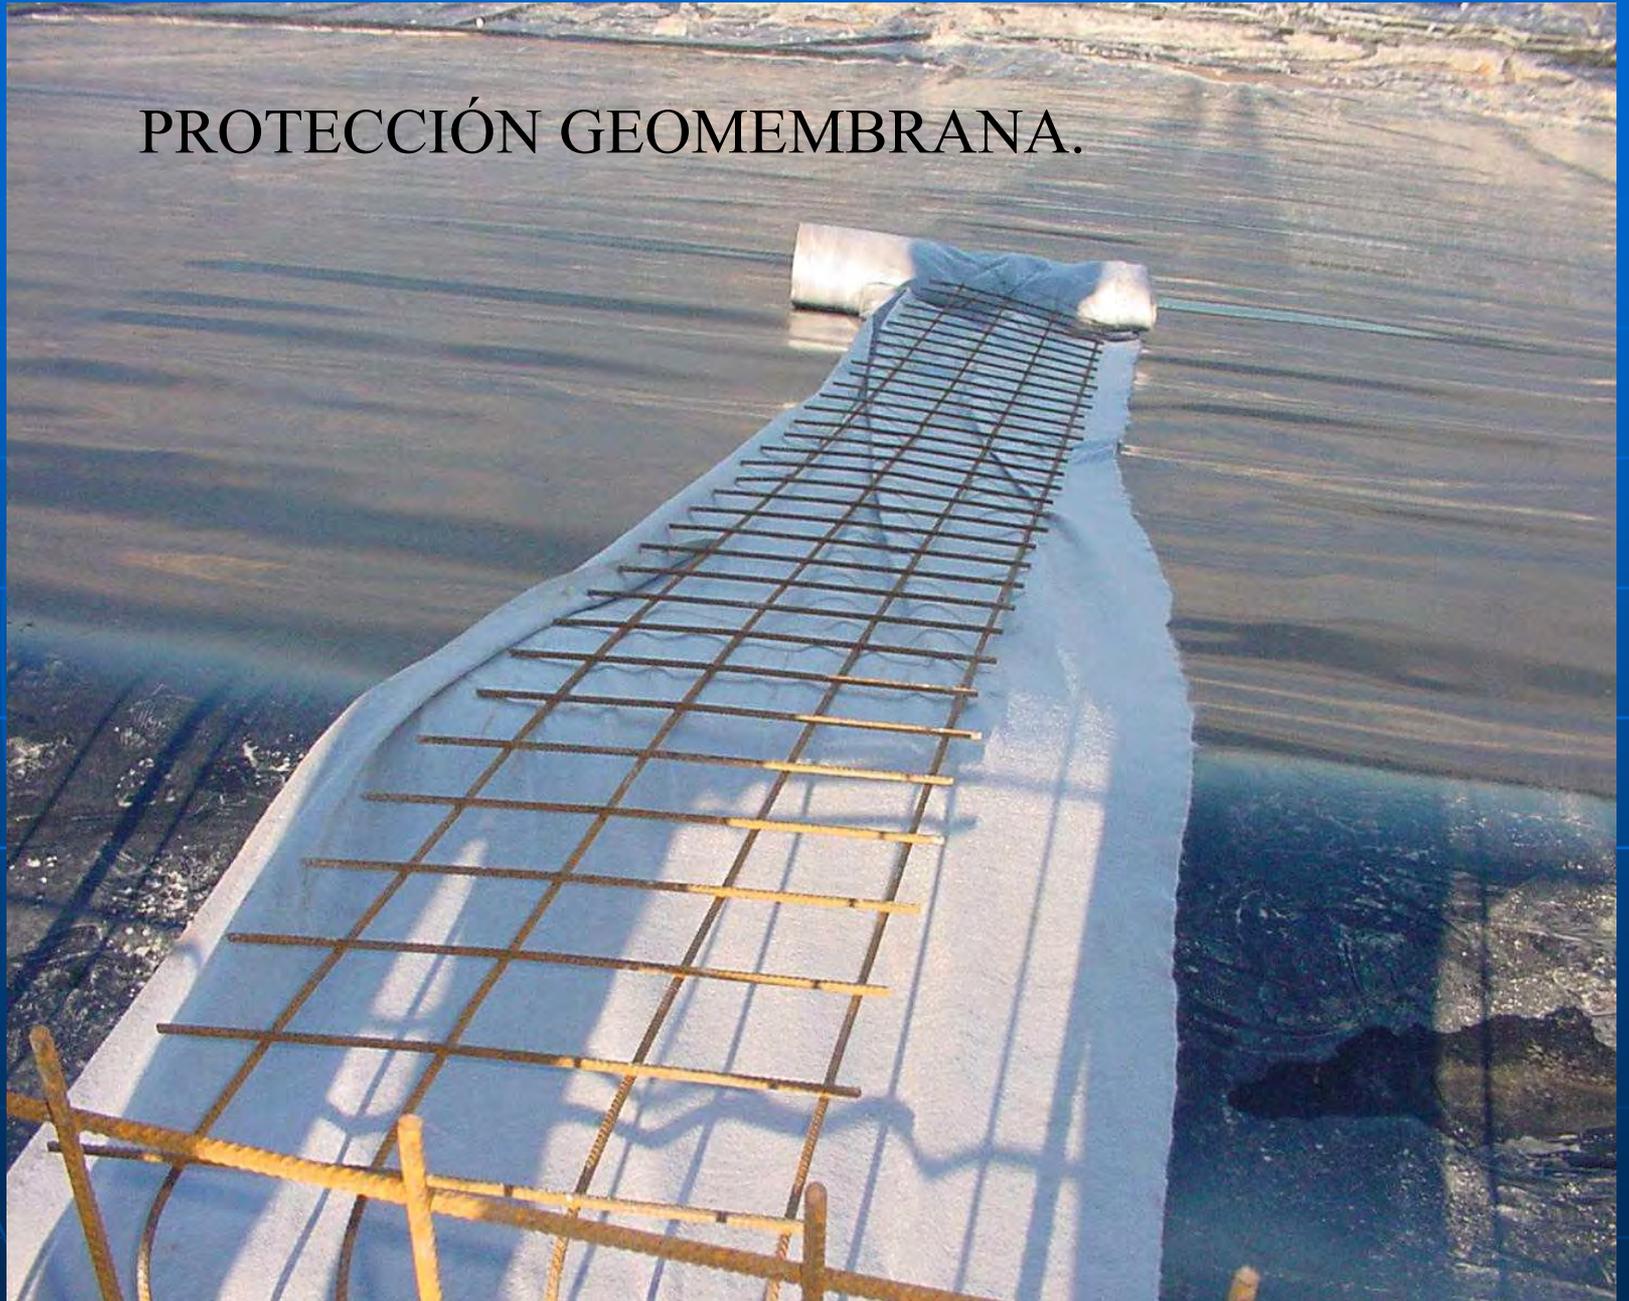
PROTECCIÓN GEOMEMBRANA.

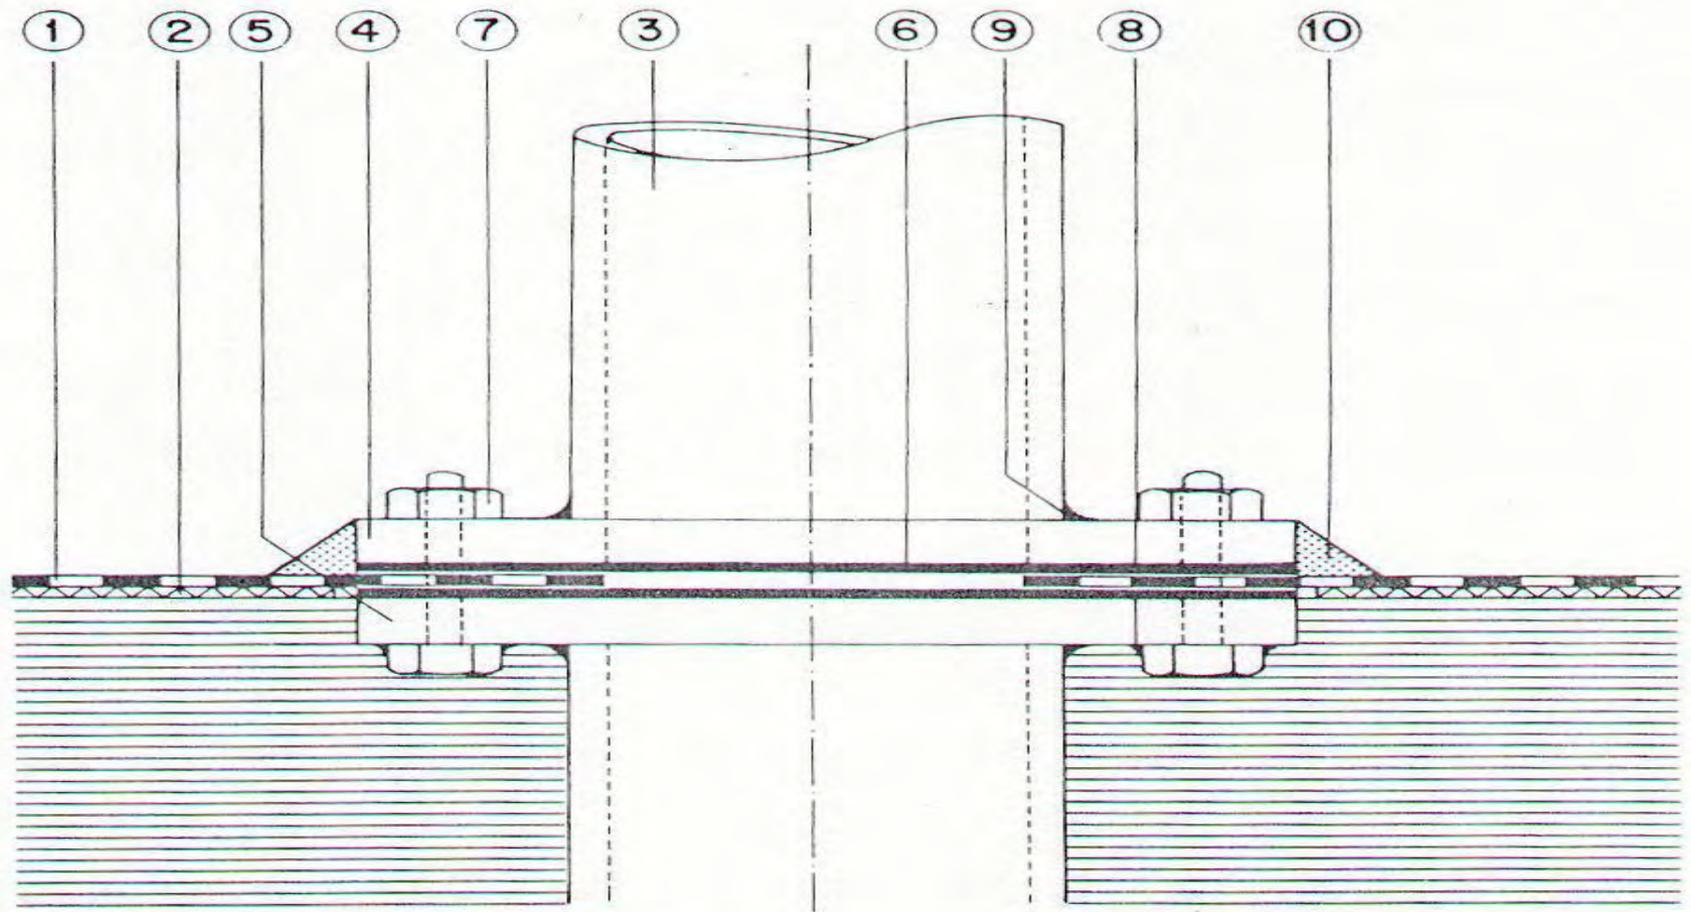
- 1 Geomembrana
- 2 Geotextil antiperforación y/o drenante
- 3 Canalización
- 4 Brida
- 5 Contrabrida
- 6 Junta comprimible
- 7 Pernos inox
- 8 Soldadura continua sobre pernos
- 9 Soldadura continua sobre soldadura
- 10 Cordón elastomérico y/o extrusión con aporte de material

NOTA IMPORTANTE — En todos los ensamblamientos se evitará el paso del geotextil (permeable) bajo las juntas comprimibles (juntas de estanquidad).

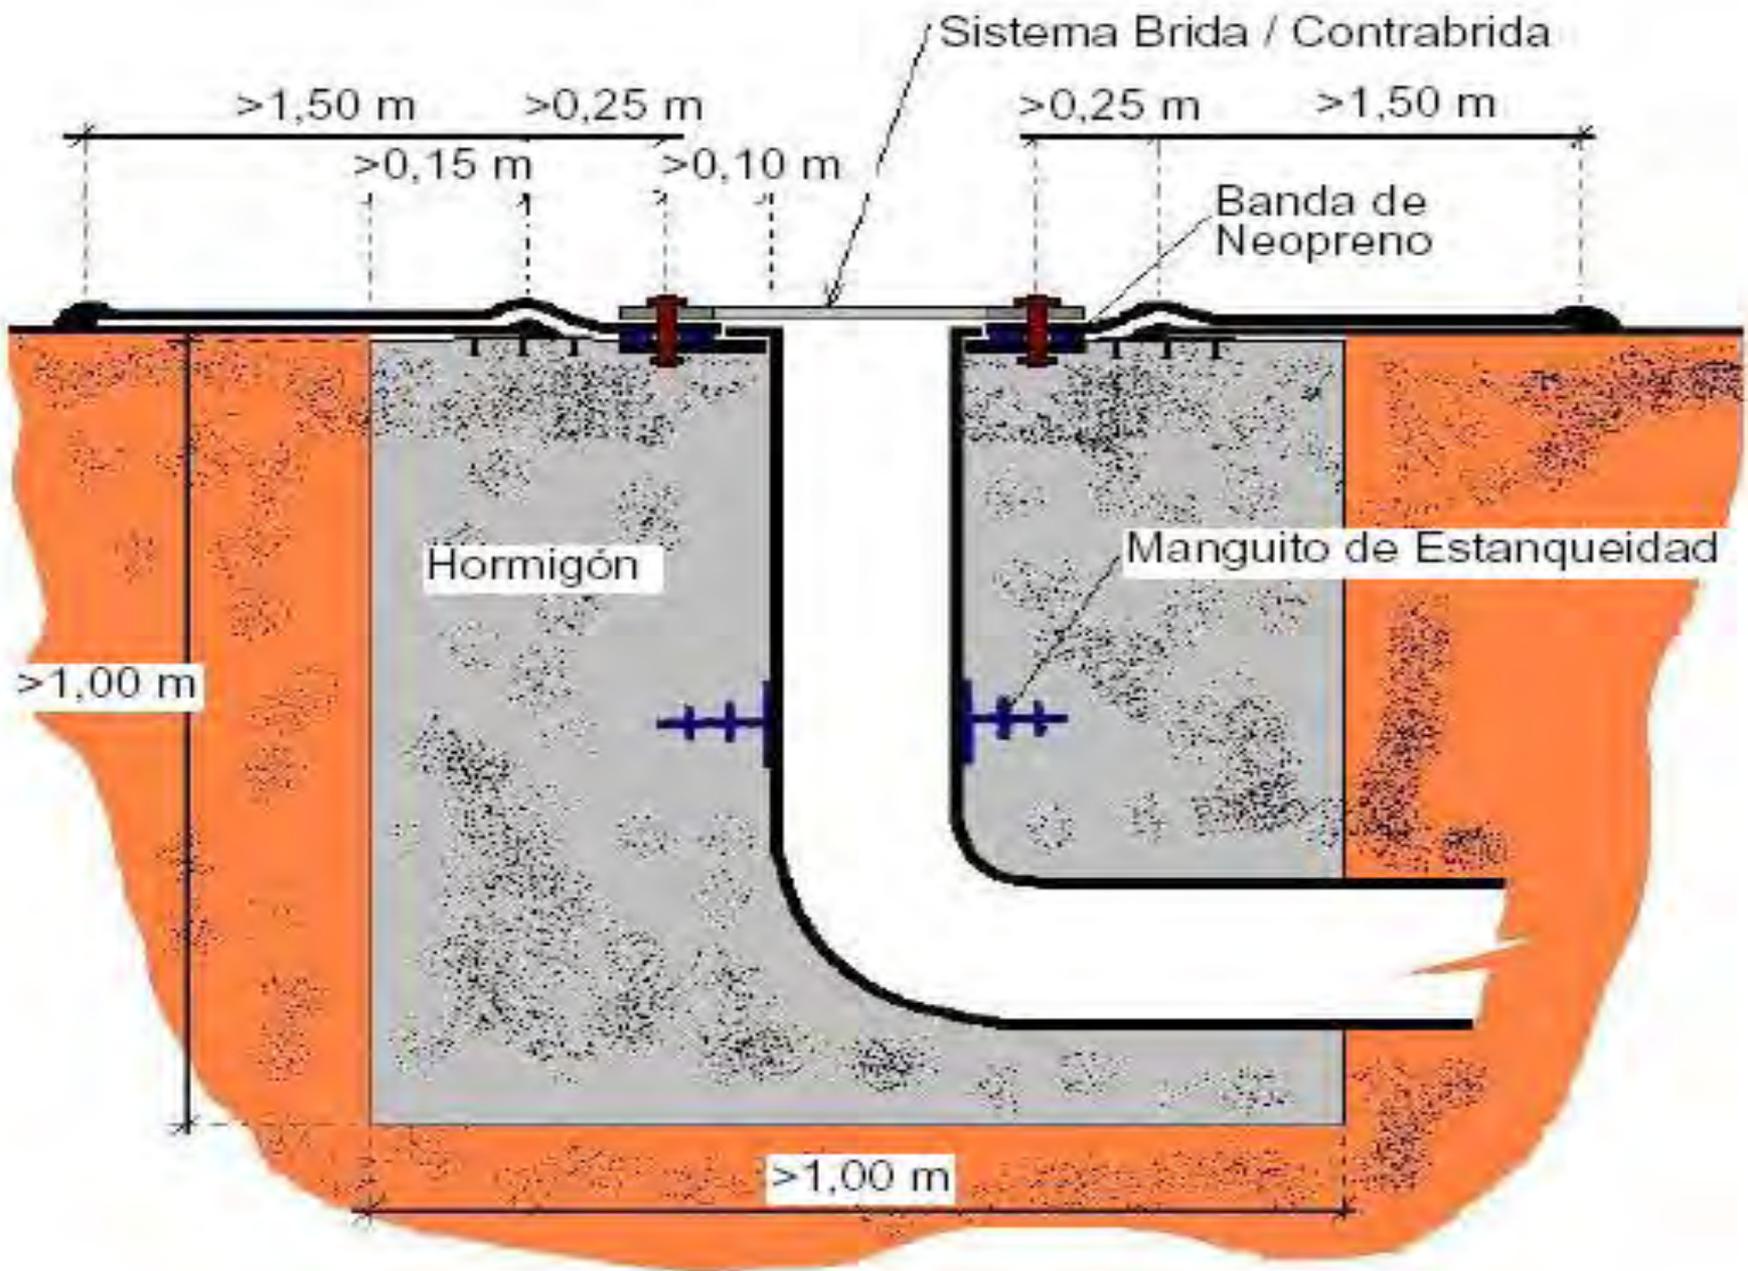
Salida.

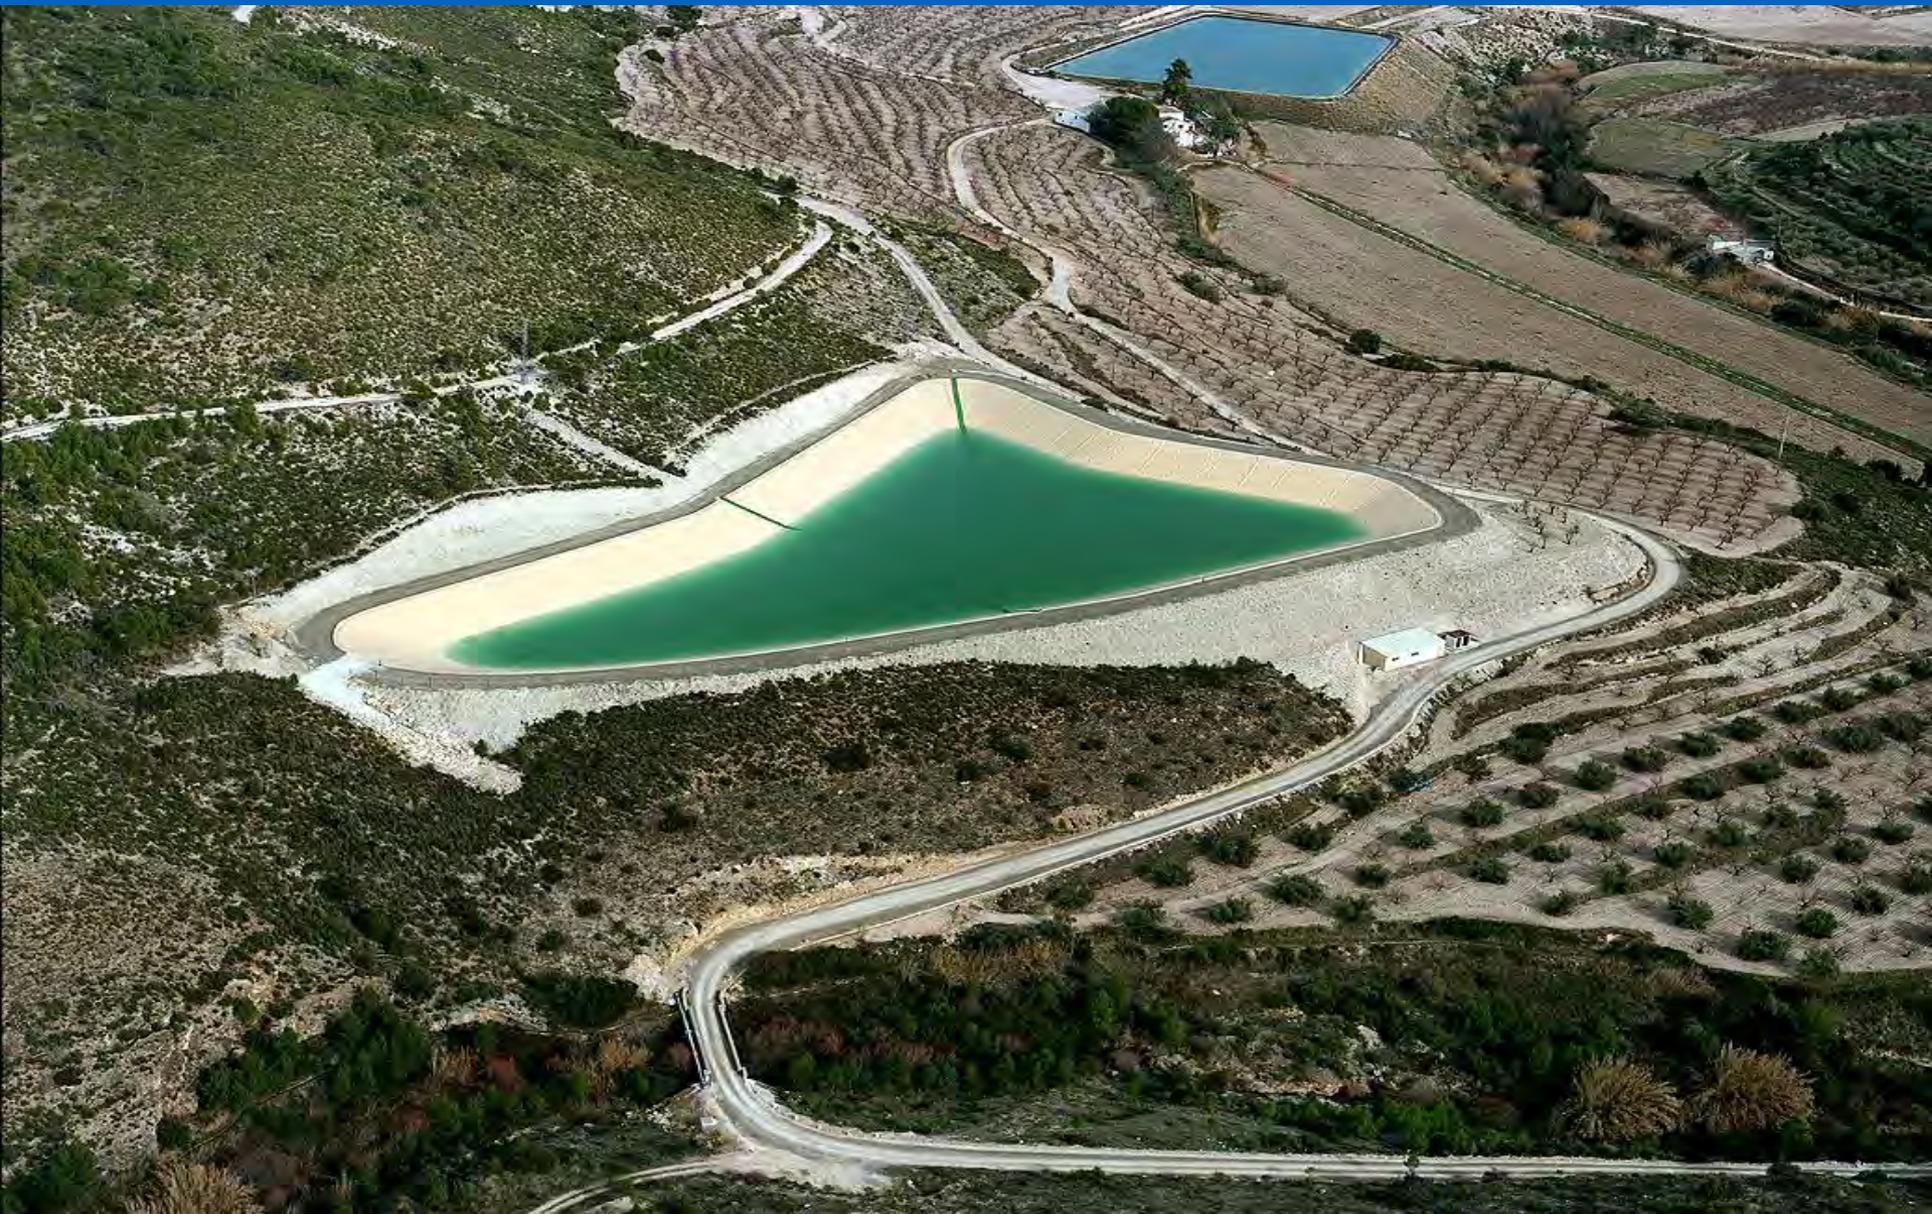
TRATAMIENTOS EN LAMINAS PEAD (SIMILAR A POLI-PROPILENO):

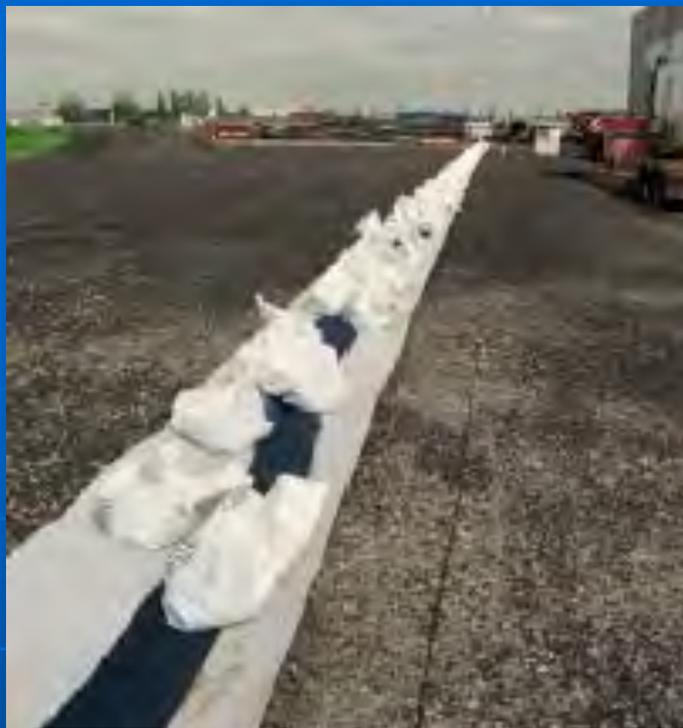
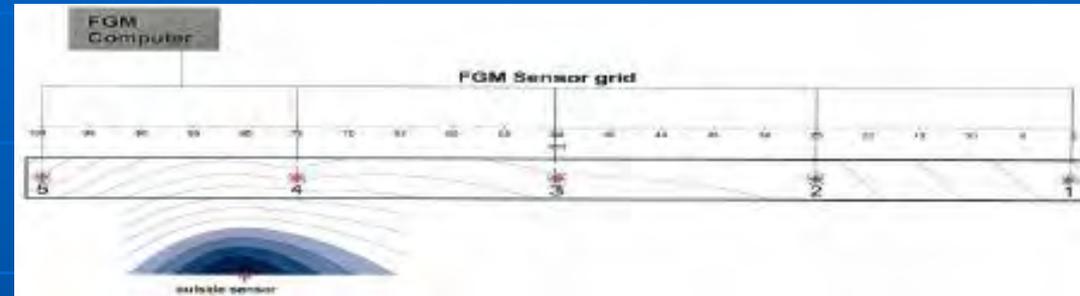
5 SENSORES COLOCADOS ENCIMA DEL PEAD Y OTRO SENSOR EN EXTERIOR, FUERA: LA BANDA ES ESTANCA

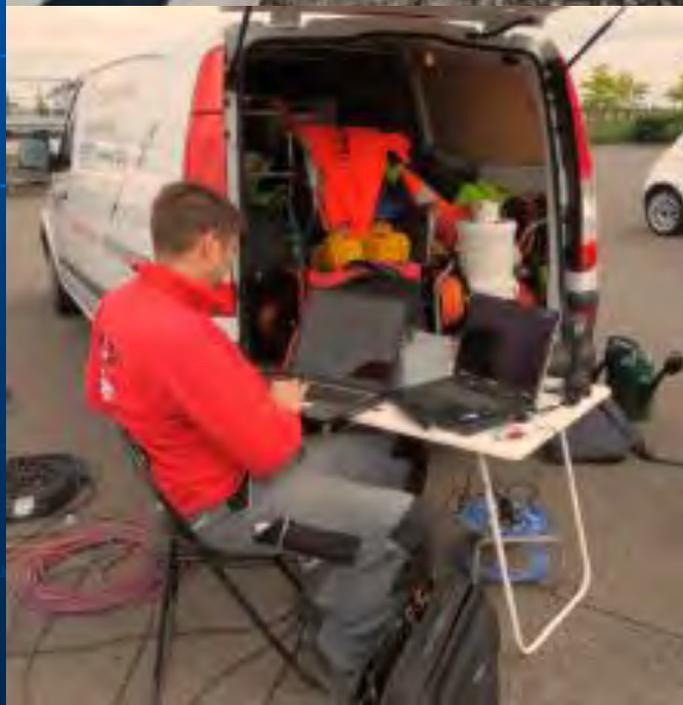
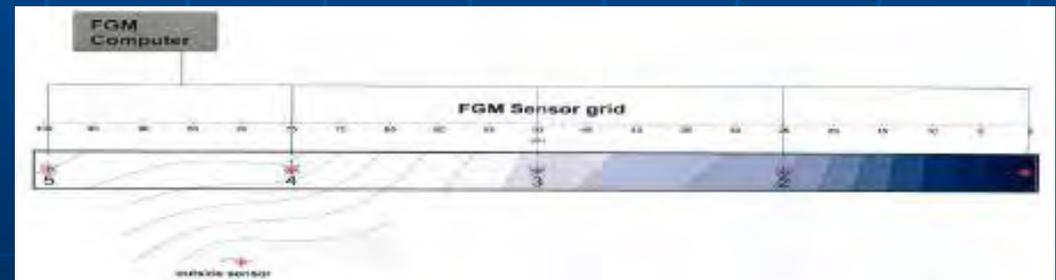
IDEM ANTERIOR, PERO AHORA EXISTE UNA FUGA CERCA DEL SENSOR 1 QUE INDICA UN CAMPO ELÉCTRICO POTENCIAL.
