EJECUCIÓN DE BALSAS PARA RIEGOS.

Parte III

Colocación láminas

Junio 2017

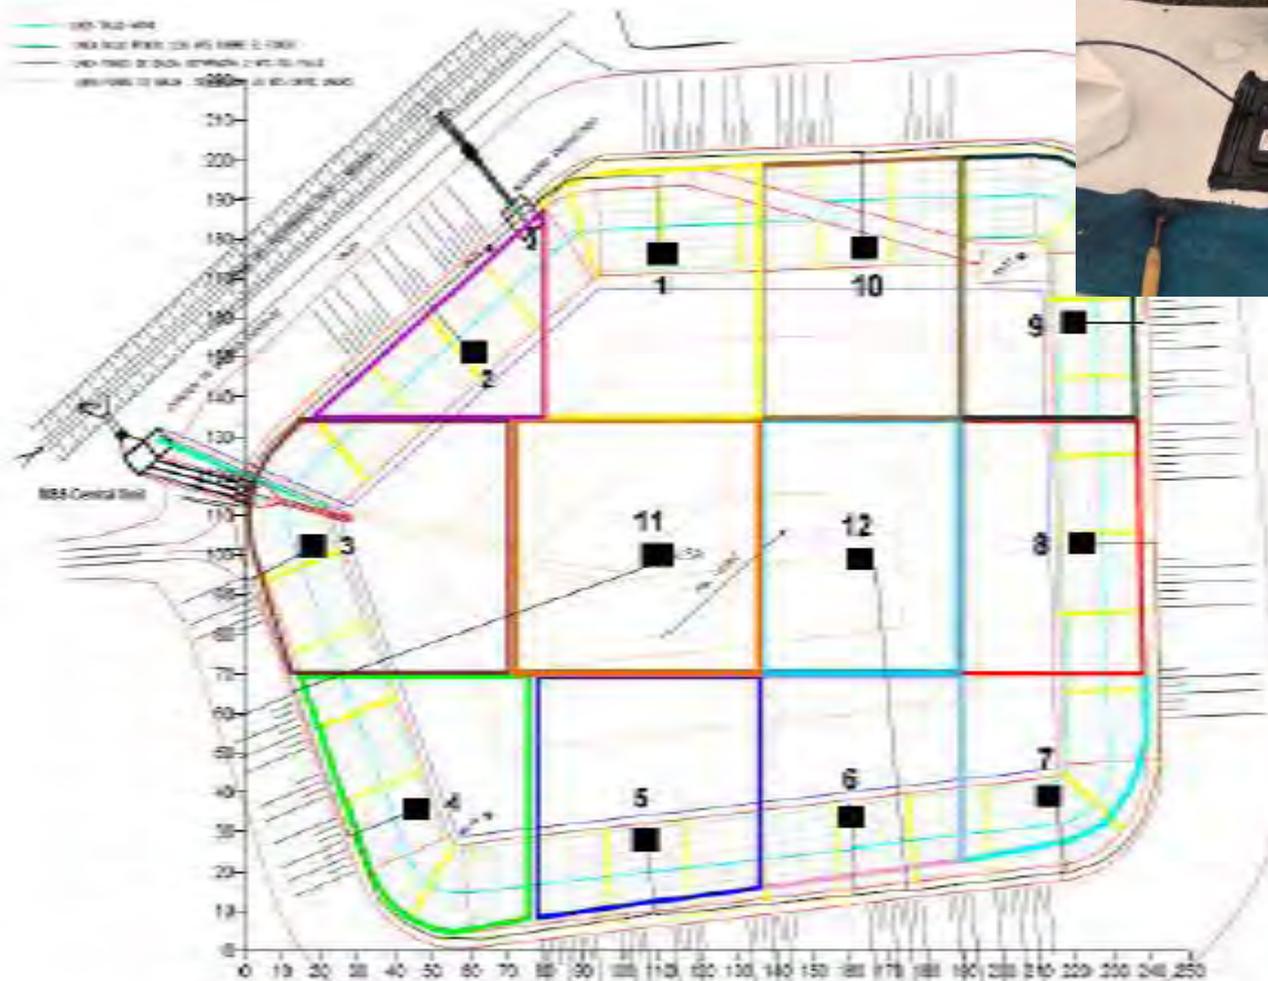
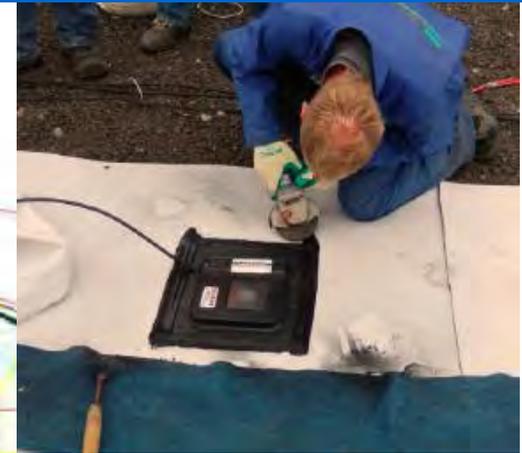
Proyecto:
 Balsa de Campotejar
 Sistema de Detección de Fugas con Location Liner y Sensores
 Plano: Total approx. 39.000 m², 12 MSS Combimodules

Zonas vigiladas por sensor (CombiModule) approx. 3.000 m²

Situación de sensores (CombiModules, approx. 4.500 metros lineales cable)

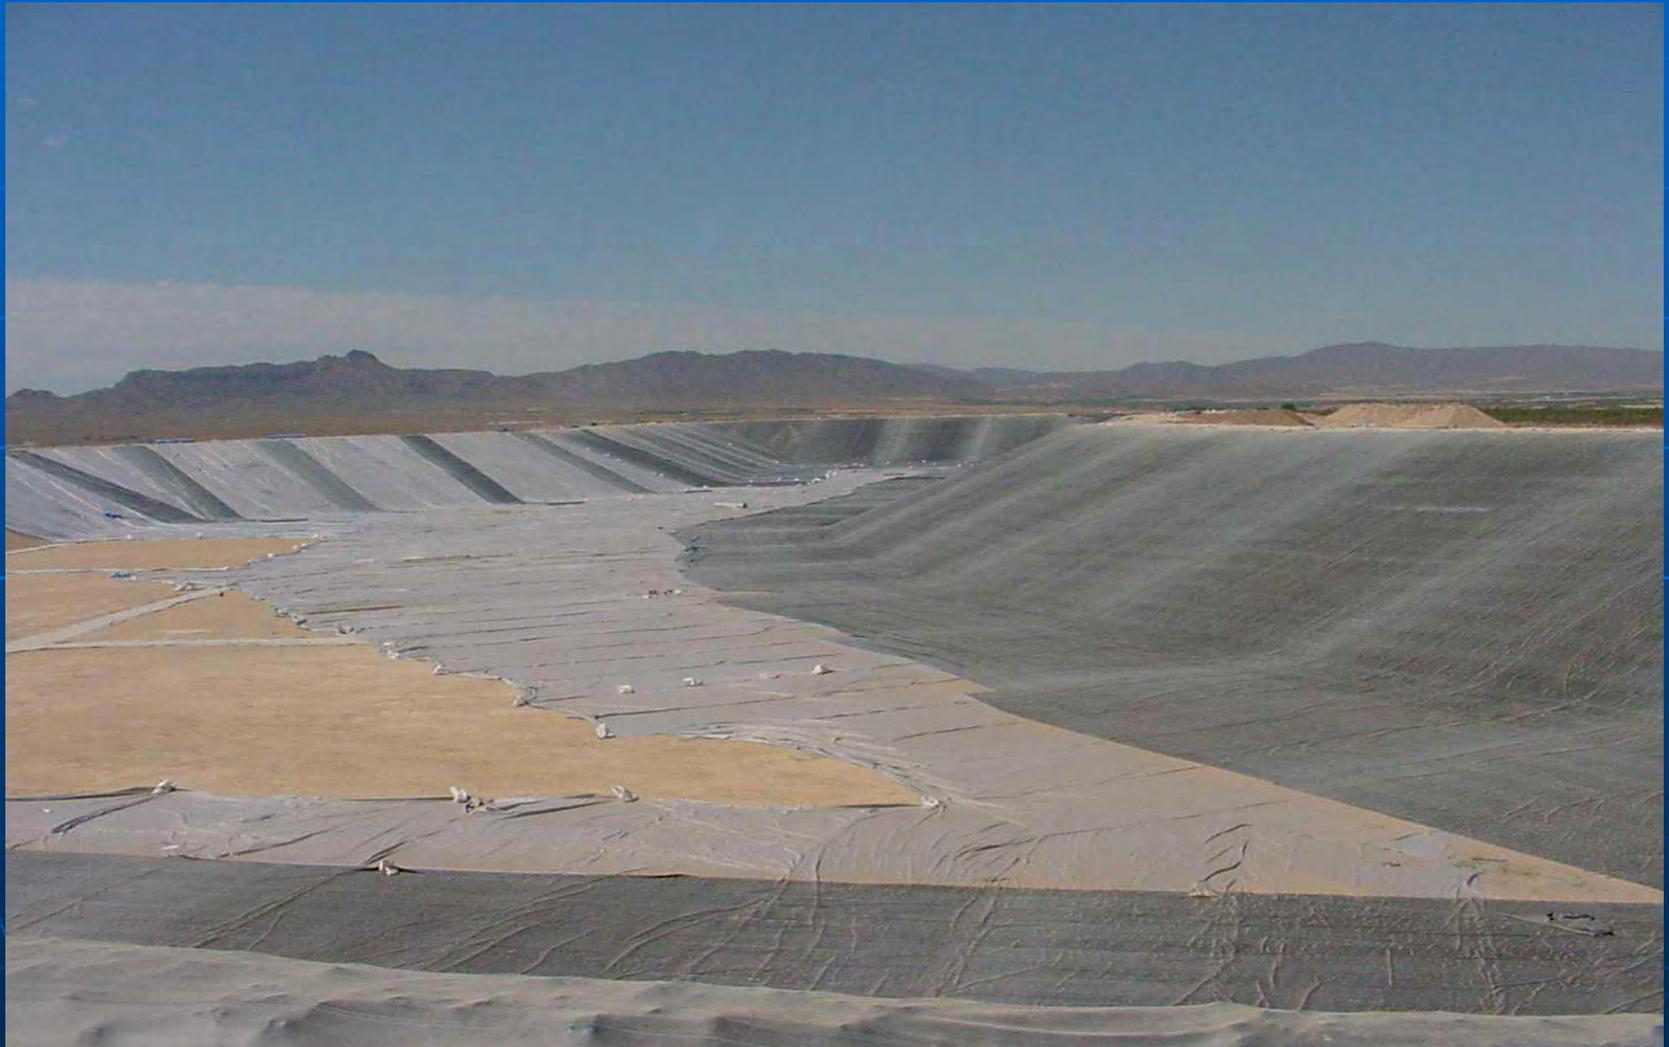
COLOCACIÓN DE LÁMINA Y REPOSO DEL EPDM

- Necesita > día para reposar la lámina.
- Espesor > 1,2 mm.
- Soldadura vulcanización.
- Masilla en juntas.
- Parcheo en triple junta.

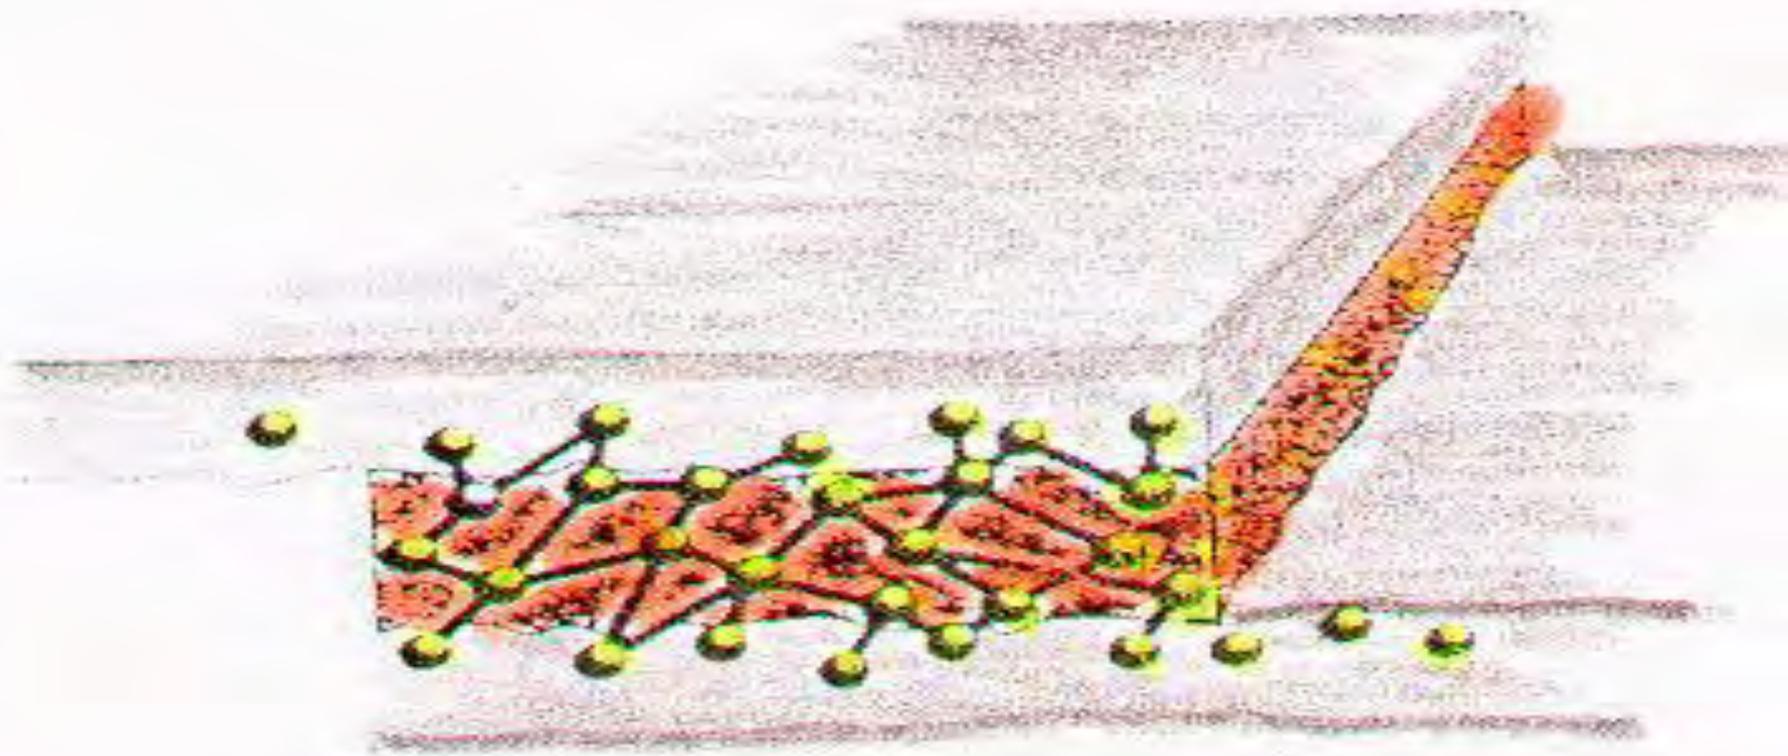
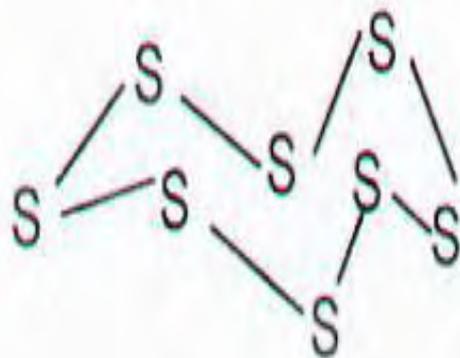
VULCANIZACIÓN

Cadena
de caucho

Molécula de
azufre, S₈

vulcanización

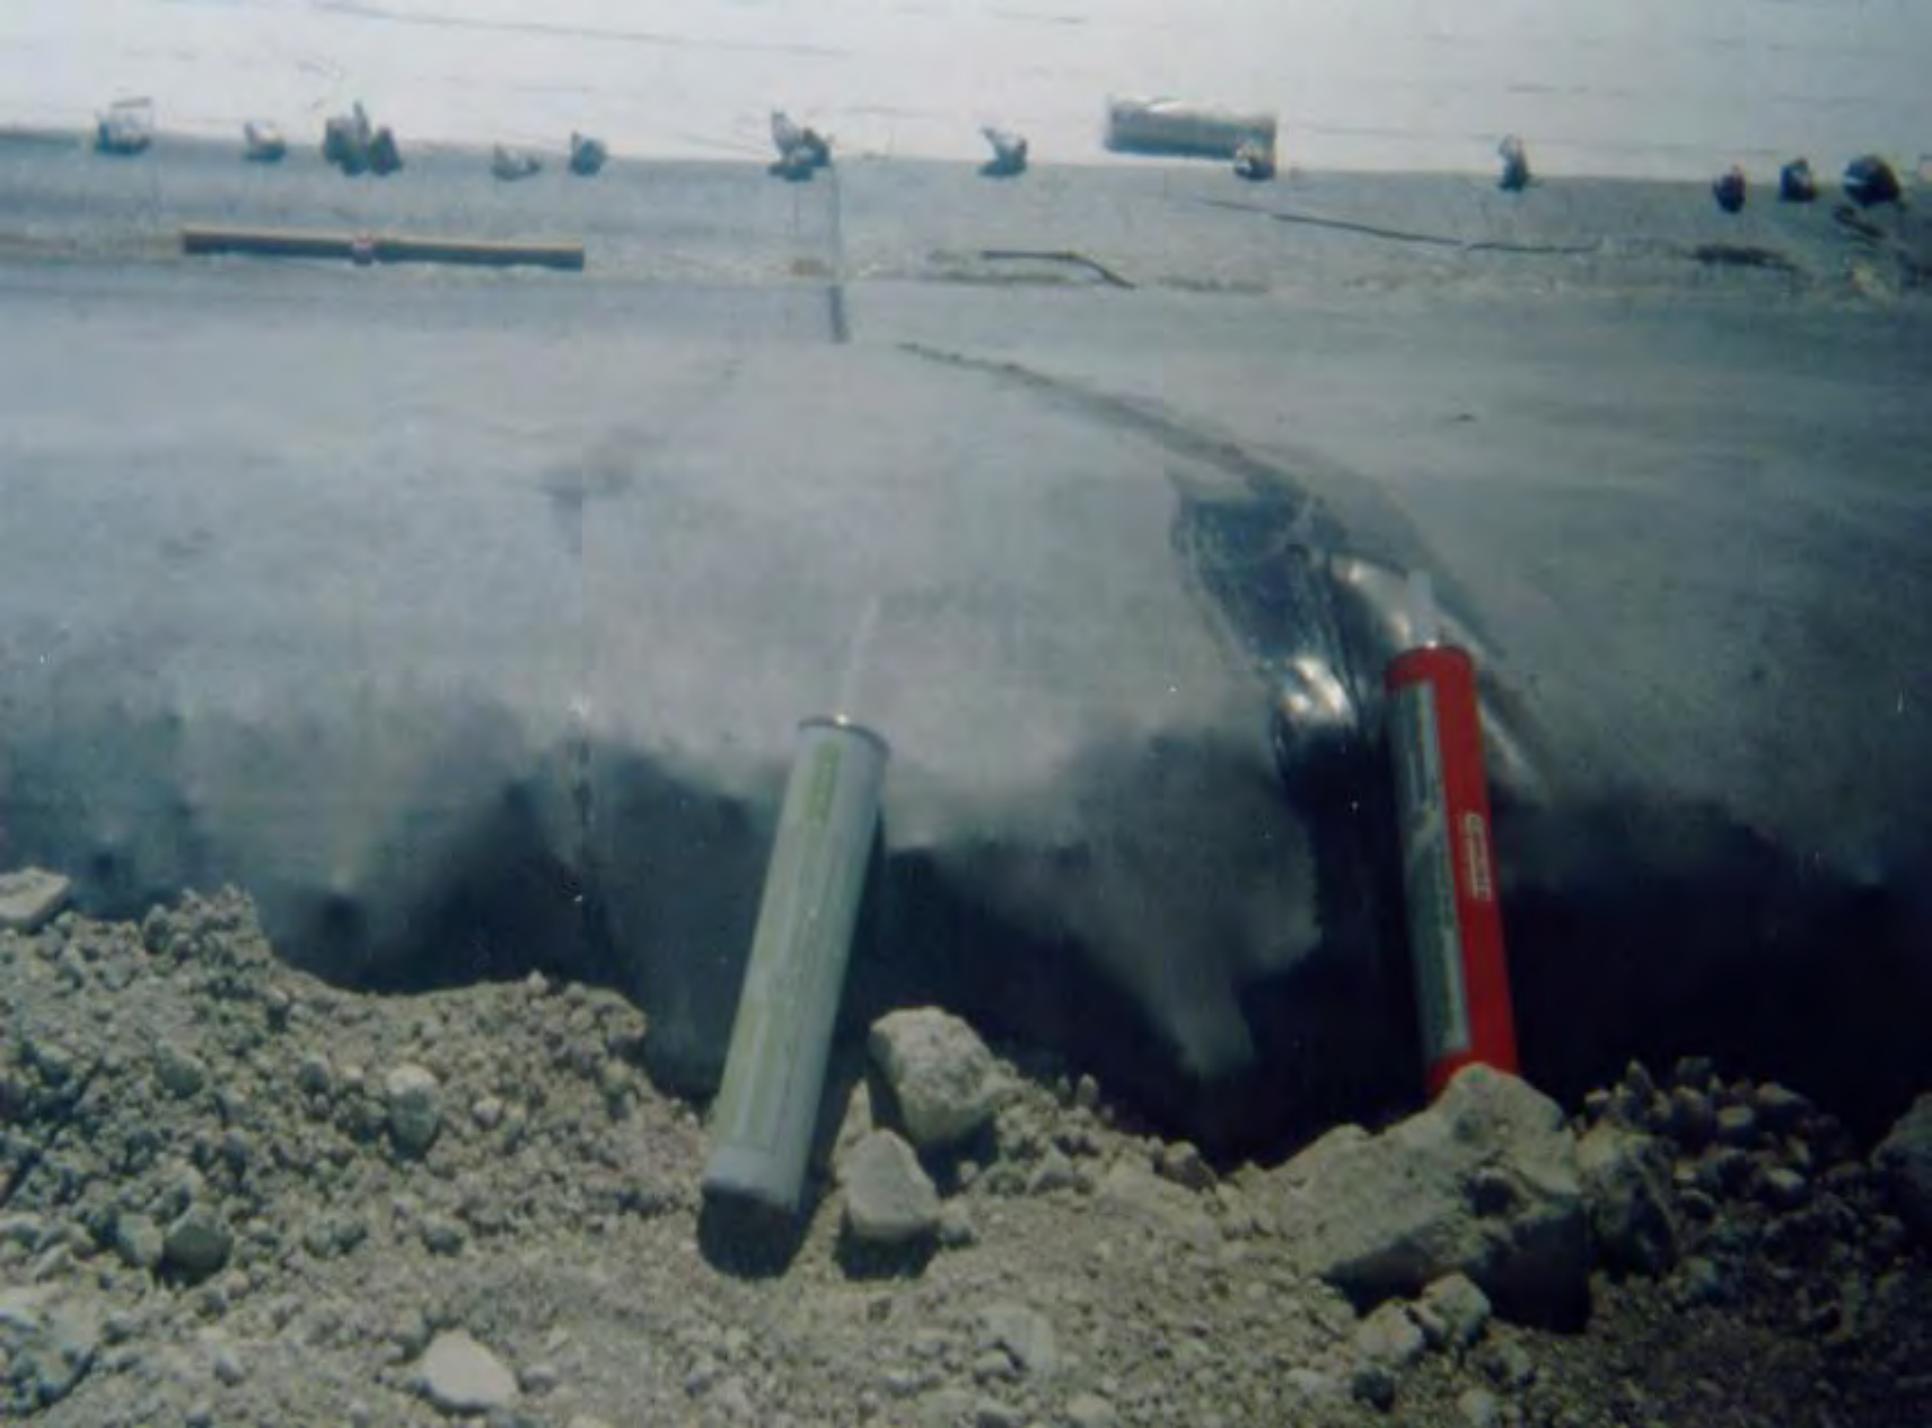
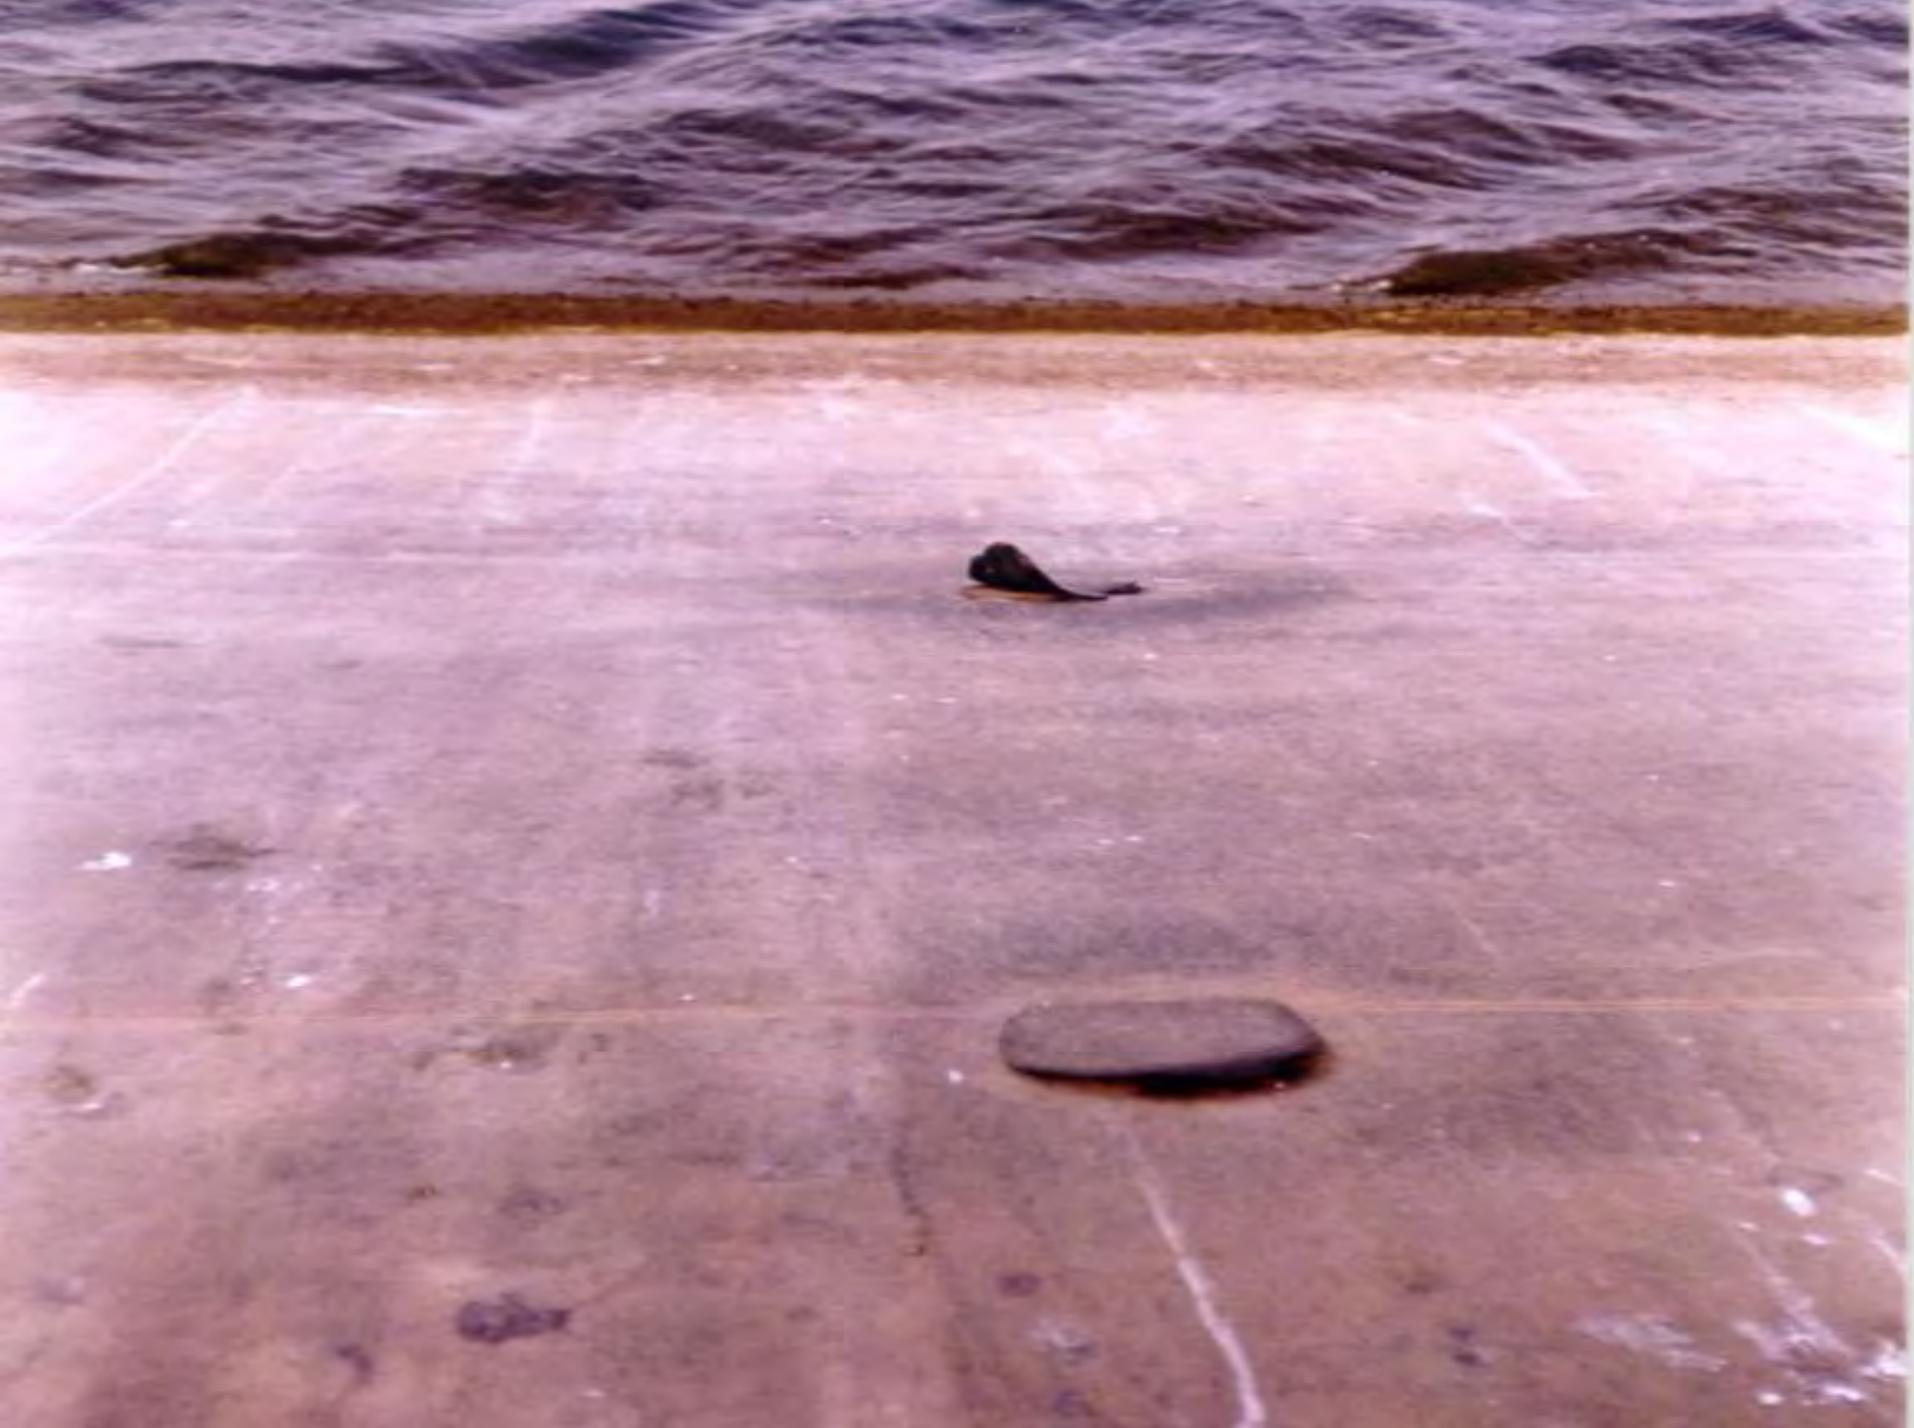
EPDM.

- DESTAPE DEL SOLAPE.
- LIMPIEZA.
- APLICACIÓN PRODUCTO AMBAS CARAS INTERNAS.
- APRIETE.
- REPOSO.
- SELLADO DE JUNTAS.

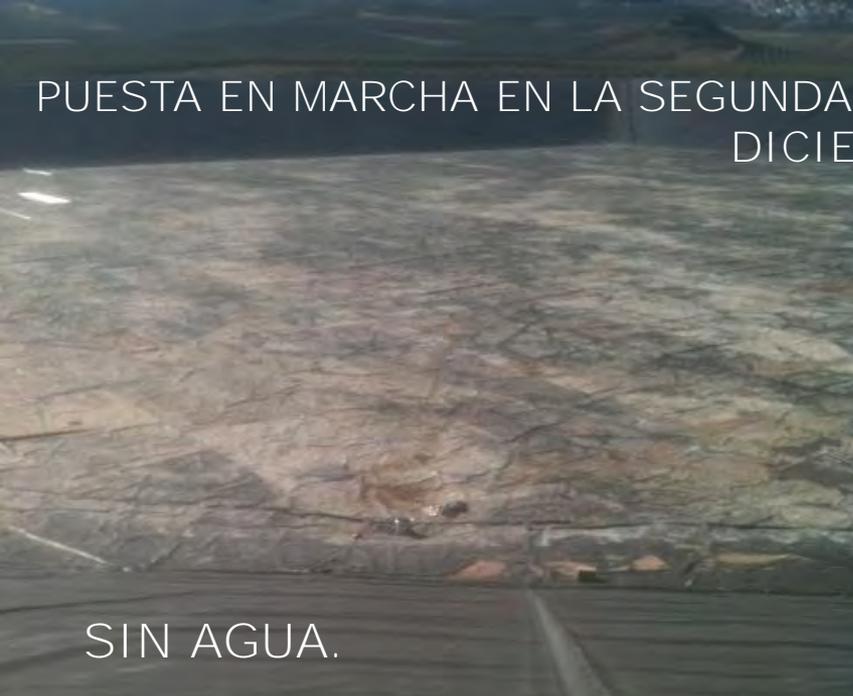
SIN AGUA.

PUESTA EN MARCHA EN LA SEGUNDA REPARACIÓN DE LA Balsa de Larva (Jaén)
DICIEMBRE 2013.

DESPUÉS DE 6 AÑOS INACTIVA DESDE SU PRIMERA PUESTA EN MARCHA, SE VOLVIÓ A REPARAR. SU COSTO FUE DE 411.000 € Y DONDE SE RECICLARON MATERIALES Y SE APROVECHÓ LA MEJOR LÁMINA PARA LA SOLERA. LA LÁMINA DE TALUDES FUE NUEVA, EMPLEÁNDOSE 35.000 M2. SU PROBLEMA RADICÓ EN FALLOS DE ESTANQUEIDAD EN UNA BASE CON TERRENOS YESIFEROS

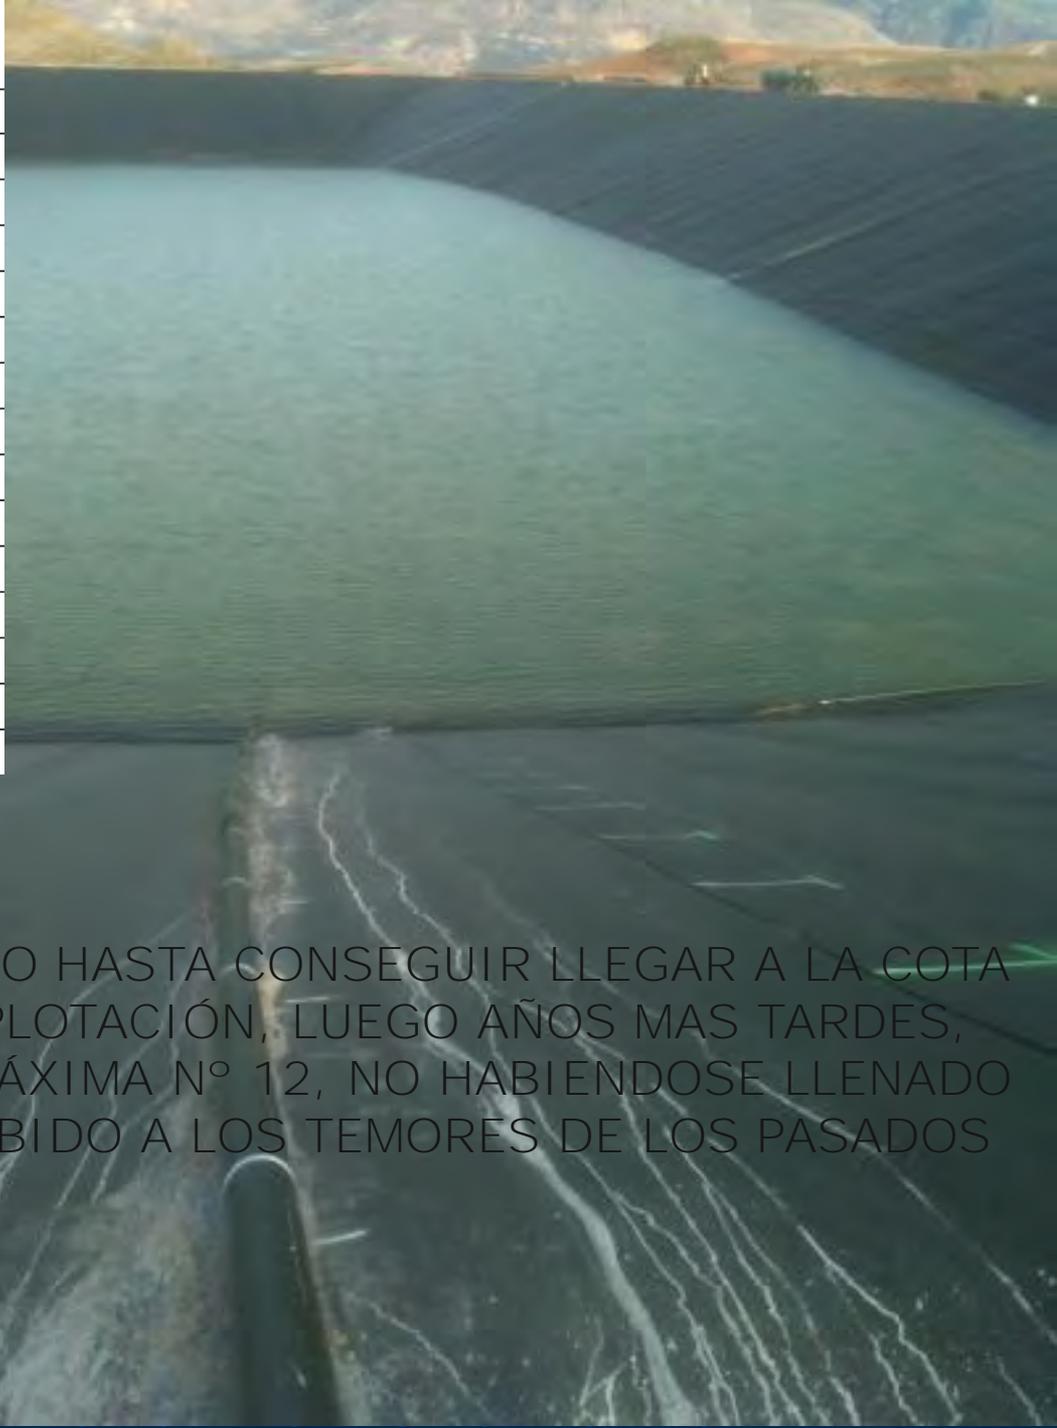
ESTADILLO DE CONTROL DEL LLENADO		Nº:
Actuación:		Fecha:
Responsable:		
Altura de agua: m	Duración del llenado: días	
Cota mínima de llenado:	Cotas a alcanzar cada año de llenado:	
	Cotas recibidas alcanzadas cada 12 horas:	FIRMA:
1		
2		
3		
4		
5		
6		
7		
8		
9		
10		
11		
12		
13		
14		
15		
Observaciones:

SE CONFECCIONÓ UN ESTADILLO HASTA CONSEGUIR LLEGAR A LA COTA Nº 9 EN EL PRIMER AÑO DE EXPLOTACIÓN, LUEGO AÑOS MAS TARDES, SE LLENARÍA HASTA LA COTA MÁXIMA Nº 12, NO HABIENDOSE LLENADO AÚN HASTA EL ALIVIADERO, DEBIDO A LOS TEMORES DE LOS PASADOS INICIOS.

CAPACIDAD DE LA BALSA CONFORME COTAS MARCADAS:
