## TRAS EL ABANDONO DEFINITIVO **DE LA ACTIVIDAD MINERA**

# REHABILITACIÓN DE LA ESCOMBRERA DEL CERCO DE SAN TEODORO EN ALMADÉN

Texto: Eduardo Martínez

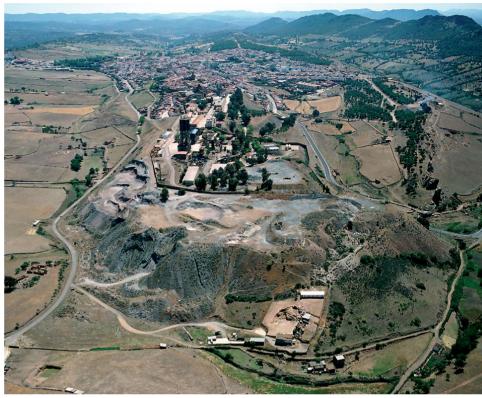
La escombrera del Cerco de San Teodoro en mayo de 2005.
