AVANCE DEL PROYECTO DE CARACTERIZACIÓN Y EVALUACIÓN DE LAS INSTALACIONES DE RIEGO LOCALIZADO EN LA COMARCA DEL CAMPO DE DALÍAS

Centro del Instituto Andaluz de Investigación y Formación Agraria y Pesquera
(IFAPA) La Mojonera (Almería)
Consejería de Agricultura y Pesca de la Junta de Andalucía

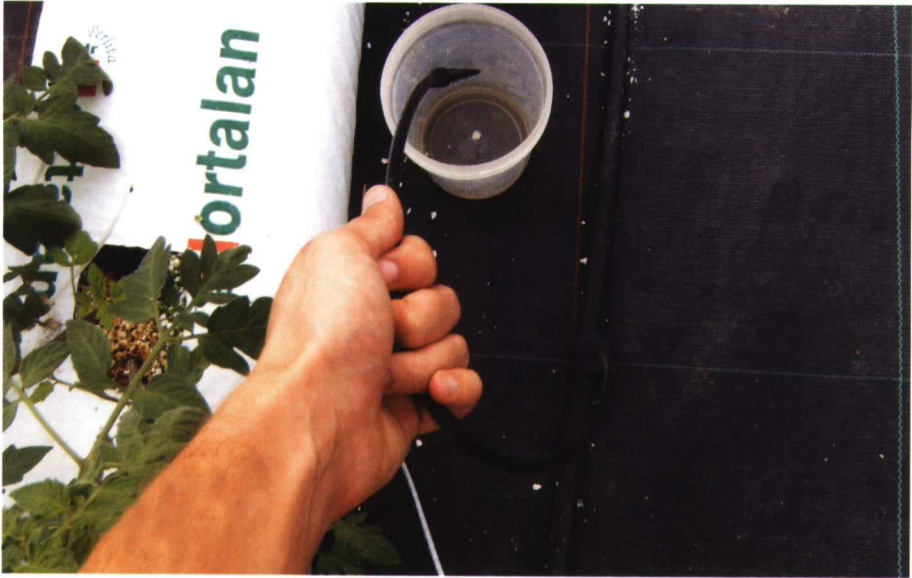
Foto 1. Medición de caudal en un emisor autocompensante en cultivo sin suelo

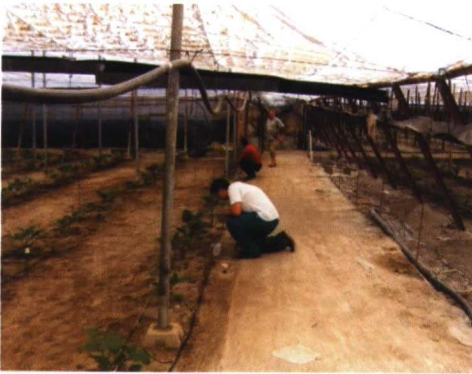
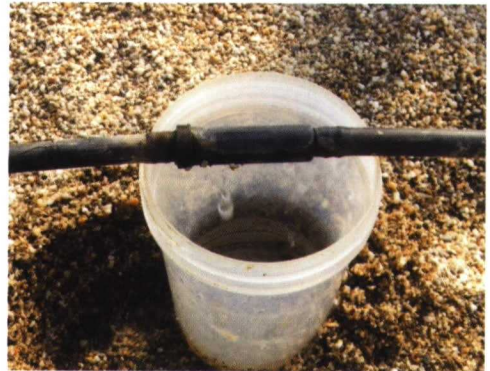
Fotos 2 y 3. Medición de caudales a lo largo de un ramal de riego

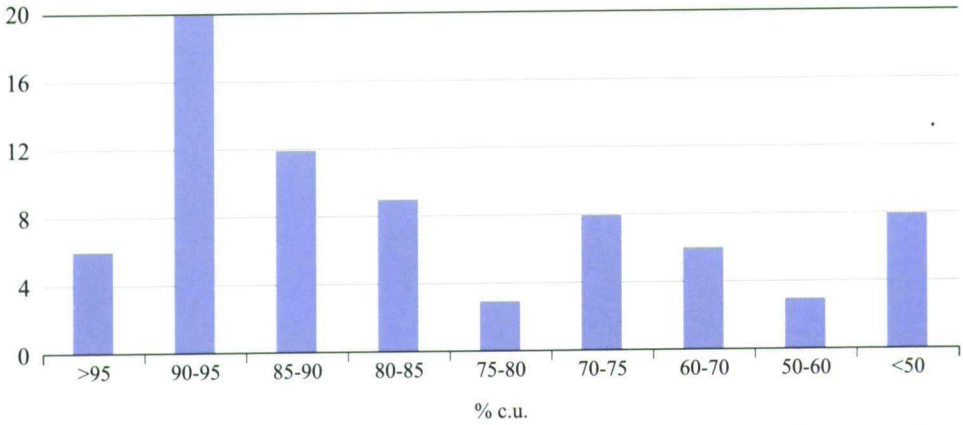
Figura 7. Distribución del coeficiente de uniformidad de caudales en las subunidades evaluadas

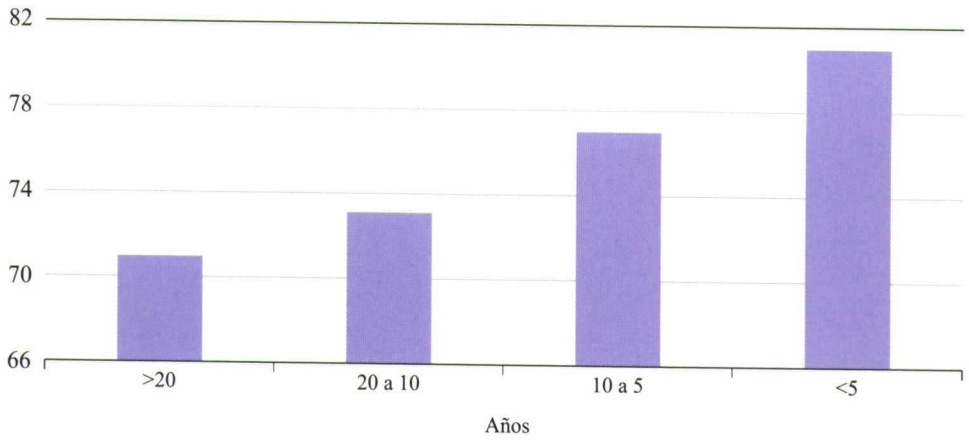
Figura 10. Relación entre la edad y la uniformidad de distribución

Cuando se asocian los valores de coeficiente de uniformidad con la presencia o no de autómatas de riego no se encuentran diferencias significativas. Si se han encontrado diferencias entre los coeficientes de uniformidad respecto a la edad de la instalación. Cuando las instalaciones tienen más de 20 años de vida, los coeficientes de uniformidad obtenidos se aproximan al 70% (figura 10).
