Ensayos de campo con el nuevo Same Explorer³ 100 en su versión Estándar

Presentada en la EIMA, el pasado mes de noviembre, la nueva gama de tractores Explorer³ de Same ya puede verse en los campos españoles. Para comprobar su eficacia en condiciones reales de trabajo, nos desplazamos en esta ocasión a Casillas, un pueblo de Guadalajara en el que reside Roberto Bermejo, propietario de un Explorer³ 100 en su versión Estándar.

NATALIA HERNÁNDEZ SANCHEZ, PABLO GUTIÉRREZ SAN JOSÉ, CONSTANTINO VALERO UBIERNA.

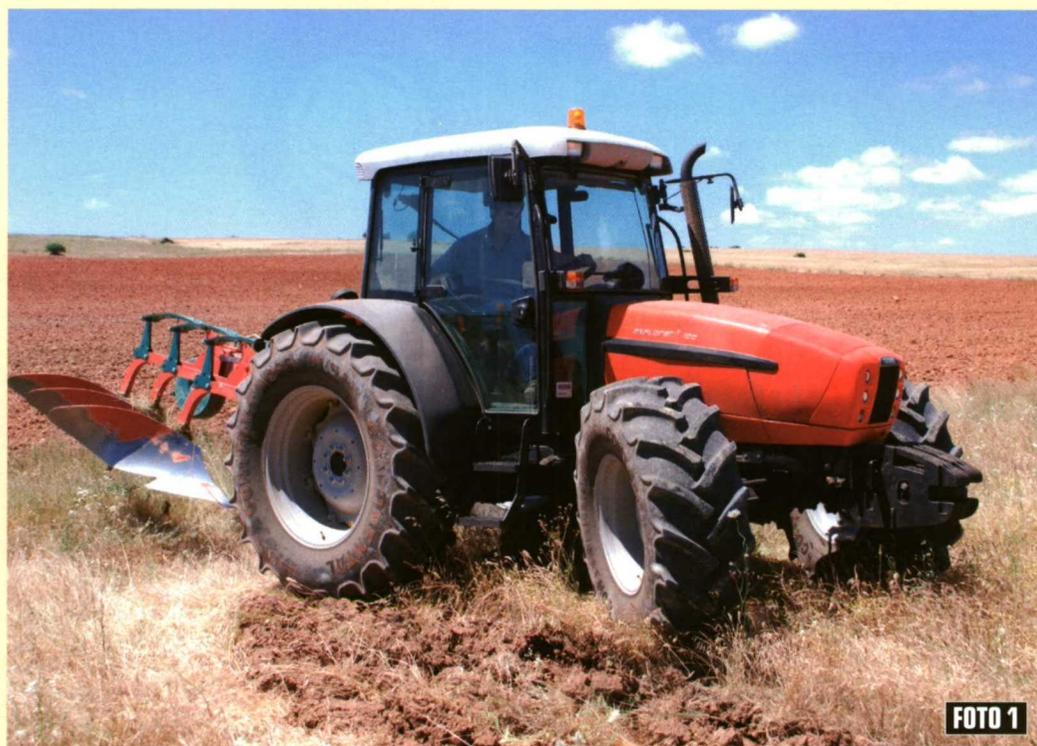
FOTO 1

Foto 1. Vista lateral del tractor Explorer³ 100.

Ha sido una familia de Casillas, la de Roberto Bermejo, quien acaba de adquirir el tractor ensayado, la que muy amablemente nos ha permitido llevar a cabo esta prueba. El tractor en cuestión fue el modelo de 100 CV en la versión Standard de la nueva gama Explorer³ de Same Deutz-Fahr (foto 1).

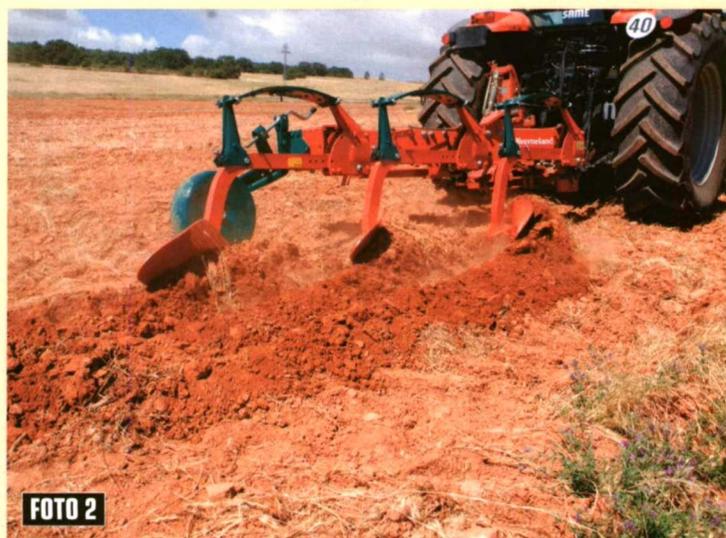
FOTO 2

Foto 2. Explorer³ 100 trabajando en una parcela de siembra de cereal convencional.

La primera finca pertenecía a la familia de Roberto Bermejo. En ella se realizan las labores de siembra convencional. En el momento de la prueba hacía menos de un mes que se había hecho un pase de cultivador, por lo que el terreno, de poca pendiente, presentaba un aspecto suelto, con rastros y algún canto (foto 2).

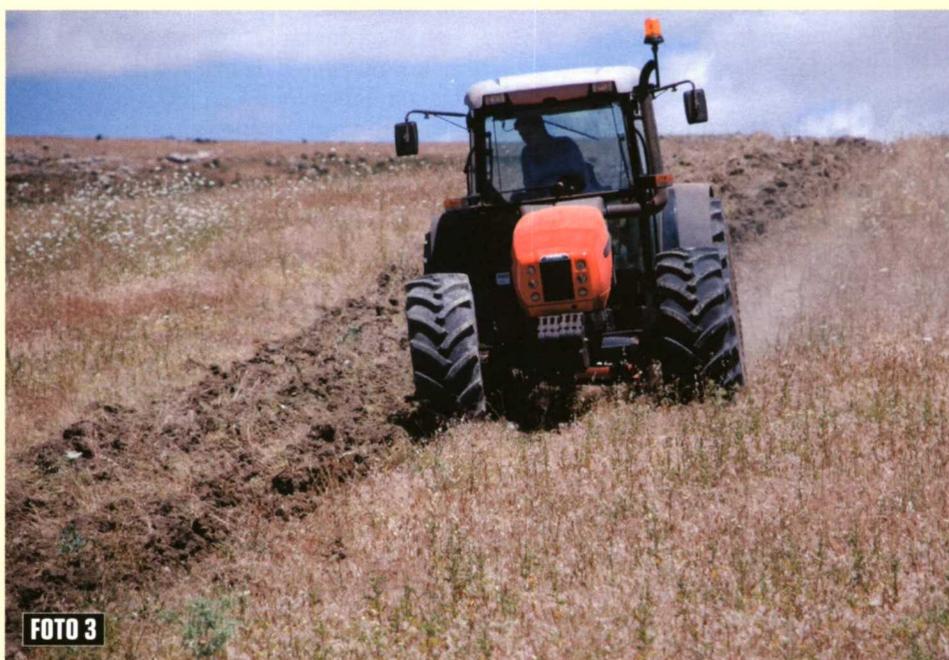
FOTO 3

Foto 3. Manejo del tractor en una parcela en desuso.

La segunda finca llevaba casi cuatro años sin cultivarse, y los dos últimos que había estado en activo se dedicó a cereal con siembra directa. Presentaba, además, una mayor pendiente, y la tierra estaba muy seca y compactada. Los restos de malas hierbas, gramíneas alternadas con margaritas y otras especies cubrían la totali-

dad del campo. Todo ello hacía de este segundo terreno un enclave ideal donde poner a prueba el rendimiento del tractor (foto 3).

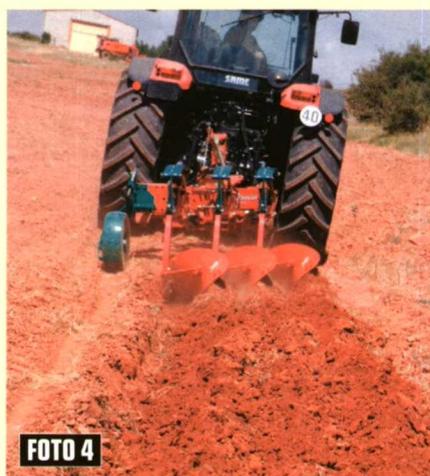
FOTO 4

Foto 4. Trabajo en parcela.

La prueba comenzó en la finca de siembra convencional, de condiciones menos exigentes, donde se comprobó el buen comportamiento del tractor (foto 4). El aspecto final de la labor fue correcto, con una adecuada homogeneidad en la profundidad de cada pase (foto 5). En algunas zonas localizadas la labor se vio dificultada por la aparición de lajas de piedra; sin embargo, éstas no lograron resentir el régimen de trabajo del motor. Este comportamiento

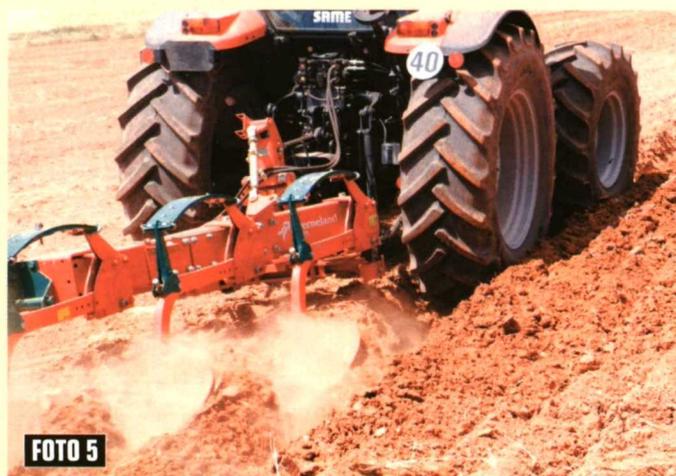
FOTO 5

Foto 5. Detalle de la labor.

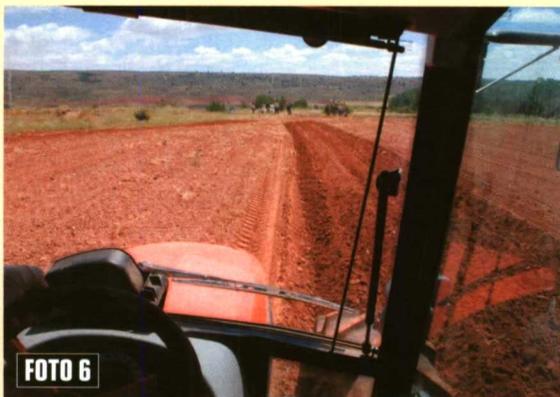
FOTO 6

Foto 6. Vista frontal desde la cabina.

res y guiado del avance (foto 6). El cuadro de mandos es de muy fácil manejo, con una disposición racional y ergonómica que permite una cómoda maniobrabilidad (foto 7). Las pantallas digitales y los indicadores analógicos destacan por su sencillez y claridad, además en ningún momento el volante nos impide verlos. En cuanto a los mandos de la caja de cambios y del elevador hidráulico, resultan cómodos a la hora de operar, y los colores utilizados para cada uno de ellos son de gran ayuda en su identificación (foto 8).

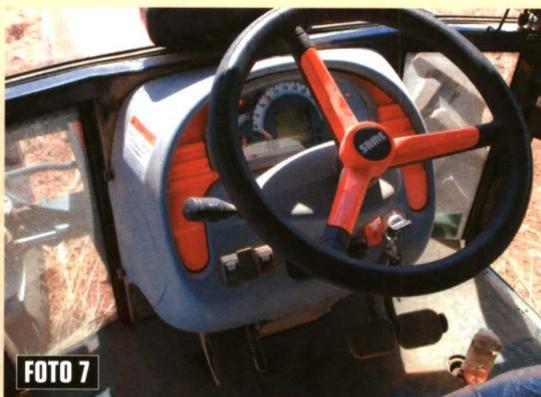
FOTO 7

Foto 7. Disposición del cuadro de instrumentos y volante.

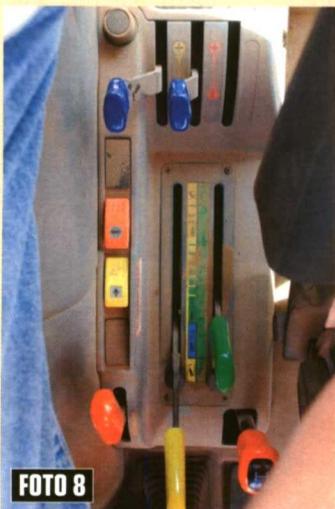
FOTO 8

Foto 8. Mandos en la cabina del Explorer³ 100.

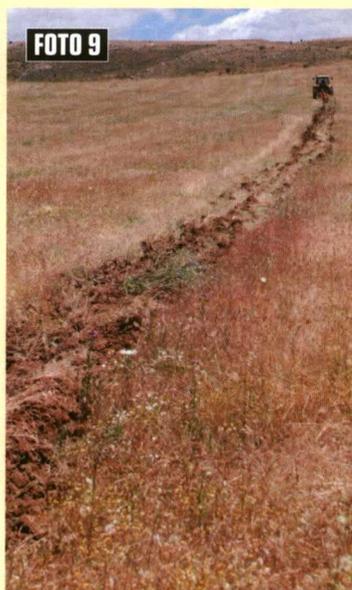
Foto 9. Explorer³ 100 trabajando en parcela en desuso.

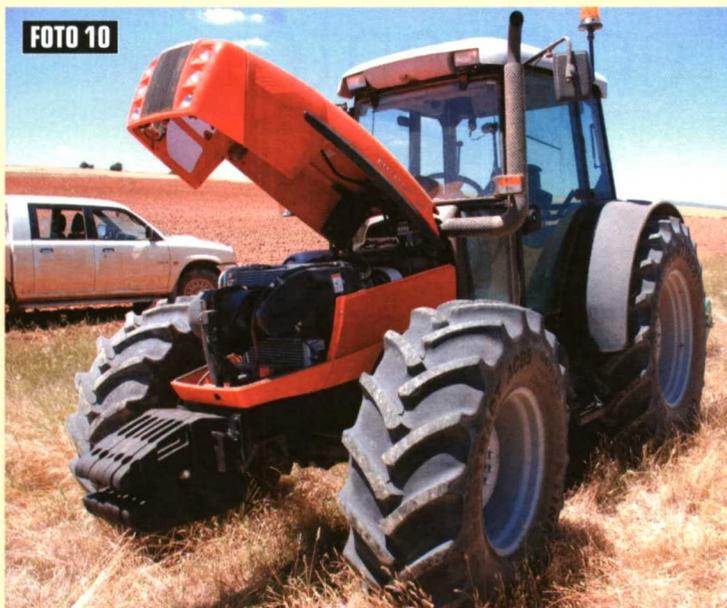
FOTO 10

Foto 10. Acceso fácil a los puntos de mantenimiento del motor.

Además de las buenas prestaciones, cabe destacar que se trata de un motor compacto y de gran accesibilidad para su mantenimiento, lo que comprobamos in situ, abriendo el capó y viendo lo cómodo que resultaba acceder a los distintos componentes del motor desde ambos lados del eje delantero (foto 10). Su diseño optimizado, adelantándose al futuro y pensando en el medio ambiente, permite utilizar biodiésel B100 sin ninguna modificación.

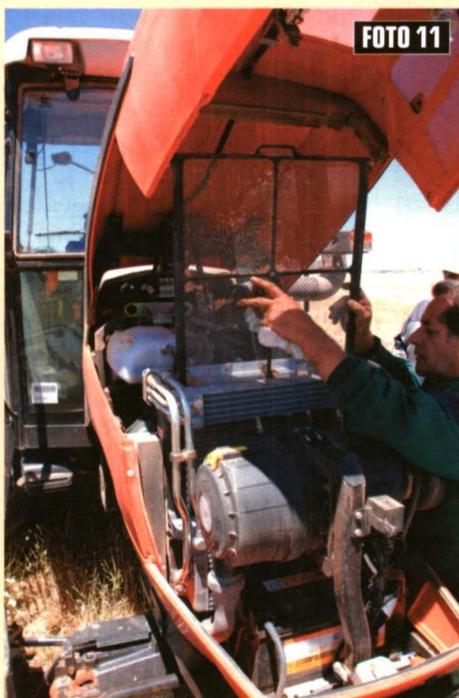
FOTO 11

Foto 11. Colocación de rejilla de protección del radiador principal.

Dispone de tres sistemas de refrigeración, los convencionales del líquido para el motor y del aceite de la transmisión, y además, un tercer sistema para el gasóleo que retorna de la inyección al depósito. El radiador principal es de aluminio y está provisto de un sistema de doble flujo, con dos pasos de líquido refrigerante, que garantiza una dispersión del calor

rápida y segura. Como complemento, y para ayudar a su mantenimiento, éste dispone de una rejilla protectora donde se retiene la suciedad (polvo, restos de cultivo, etc.) que lo pudiera ensuciar (foto 11). La limpieza de la rejilla es tremendamente cómoda, al extraerse con facilidad y limpiarse con una ligera sacudida.
