NORMATIVA DE SEGURIDAD EN BALSAS DE RIEGO

INSPECCIÓN EN FASE DE EXPLOTACIÓN
Plan de control, inspección y vigilancia
25 de Octubre de 2017

SUBDIRECCIÓN GENERAL DE REGADÍOS Y ECONOMÍA DEL AGUA

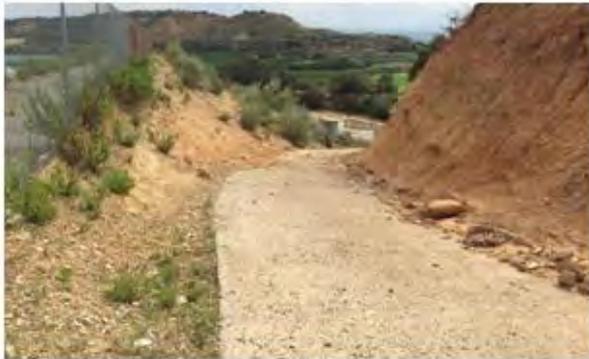
En este punto se comprueba el estado de la rampa y la puerta de acceso a la balsa, con su correspondiente candado. La puerta cierra, pero se ha de forzar para que se junten las hojas debido a un asentamiento diferencial de los pilares de la misma. No dispone de cartel informativo de PROHIBIDO EL BAÑO.

Estado de la rampe de acceso a la balsa

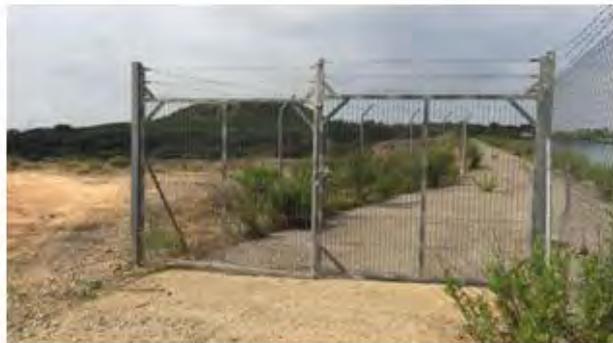
Estado puerta acceso

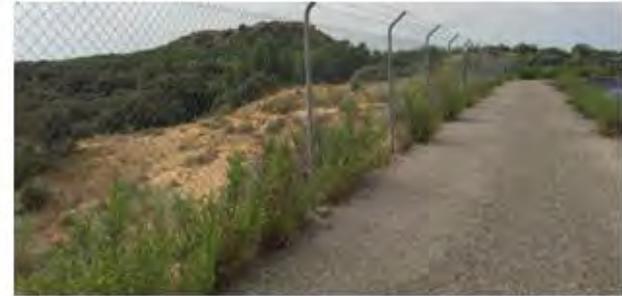
El vallado presenta un buen estado, aunque se observa un pequeño agujero en el lateral sureste, cercano a la tubería de PEAD de respiración de la tubería de servicio que cruza el camino de coronación. En este sentido, se informa de la ausencia de animales muertos en el interior del vaso.

Estado vallado perimetral

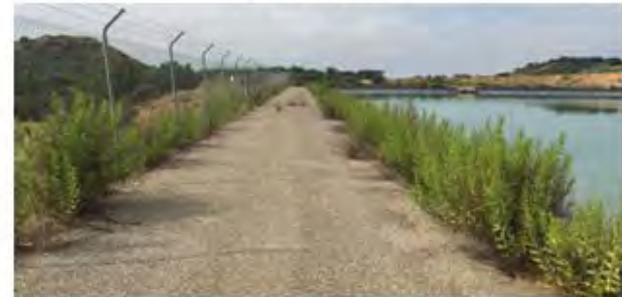
En otro orden de cosas, se observa la proliferación de especies herbáceas que pueblan la práctica totalidad del camino. Aunque se suelen realizar tratamientos herbicidas para el control de malas hierbas y una escarda mecánica anual, la CR informa que el pasado invierno no se realizó por problemas de organización.

Camino de coronación

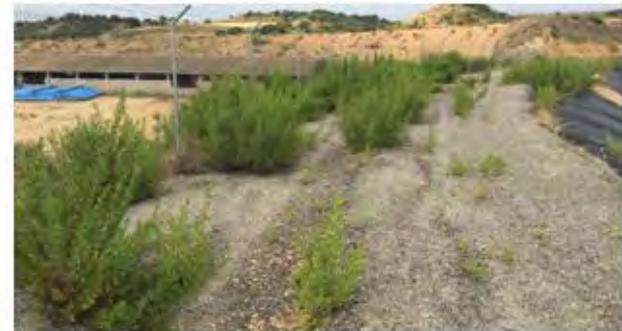
El camino se encuentra en buen estado estructural, si bien en algunas zonas se encuentra el firme deteriorado debido al paso de ~~maquinaria empleada para la limpieza de la cuneta en los años anteriores~~. En este sentido, no se observan deformaciones sustanciales que puedan afectar a la cota de coronación. Según indica la Responsable de la ejecución del Plan, se van a instalar hitos referenciados para el control de cotas del terraplén de la balsa en los próximos días.

Camino de coronación. Zona con deformaciones en el piso

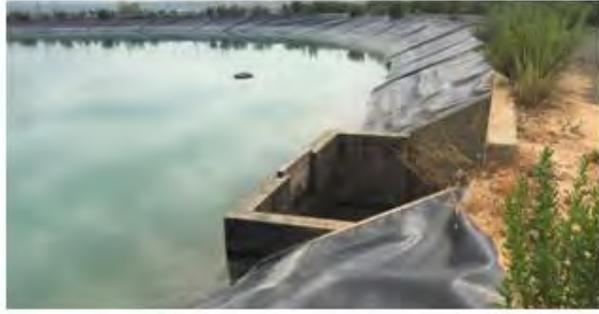
Estado del aliviadero

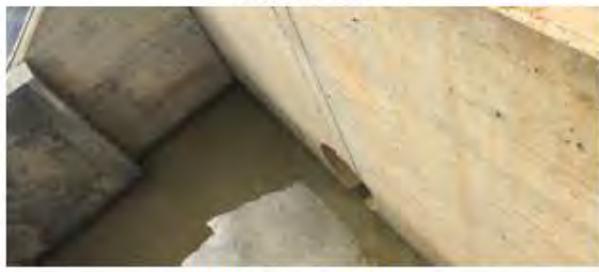
Inicio de la tubería de descarga del aliviadero

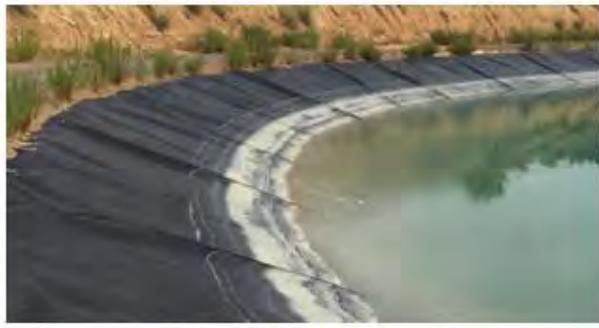
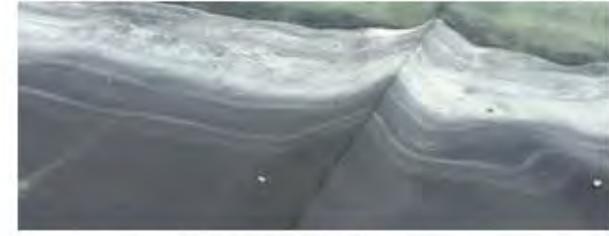
En la inspección visual de la lámina impermeabilizante no se observan roturas en la superficie no sumergida. Se comprueban las soldaduras vistas y el anclaje en coronación, apreciando que están en buen estado. El buen estado de la lámina descarta realizar controles de calidad de la misma a corto plazo.

Estado de la lámina de PEAD y soldaduras

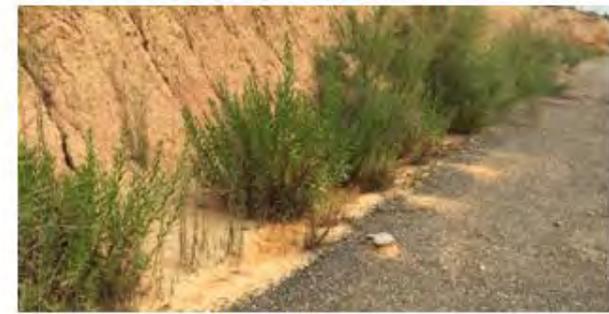
Cuneta Noroeste colmatada al 100%

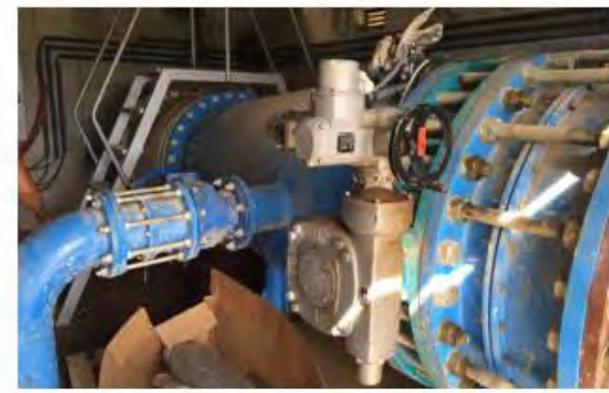
Válvula de corte motorizada de la tubería de explotación y válvula de desagüe

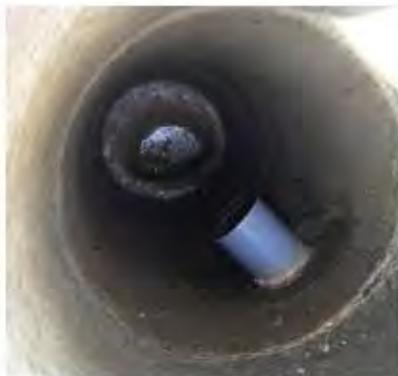
Interior pozo de registro de drenajes y desagüe del filtro

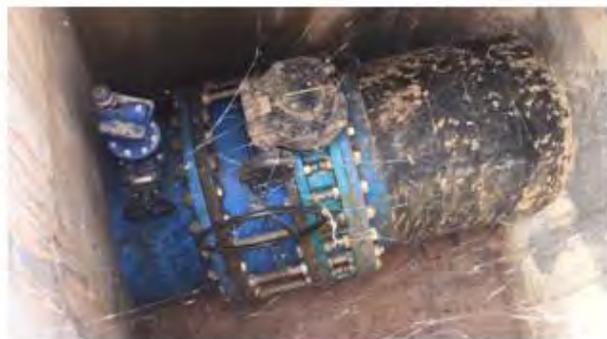
En la arqueta anexa de entrada de la tubería de llenado, donde está la válvula de corte de dicha tubería, se ha instalado una ventosa con el fin de crear una entrada de aire a la tubería de llenado en caso de rotura de dicha tubería, tras el cierre de la válvula de corte para evitar el vaciado del embalse. El tape de esta arqueta se encuentra oxidado y se debe de pintar.

Estado interior arqueta de la válvula de corte de la tubería entrada con nueva ventosa

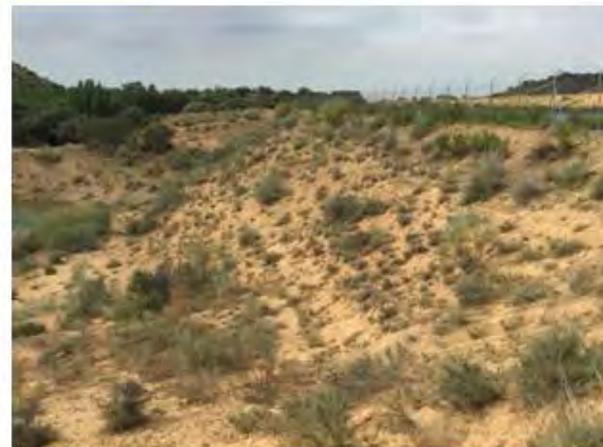
Estado del talud Sureste
